# ANNEXES DE L'ETUDE D'IMPACT

# ANNEXE 1 – PRE – ETUDE OUVRAGES D'ART

## TCSP - LISTE DES OUVRAGES

## FICHES SIGNALIQUES DES OUVRAGES

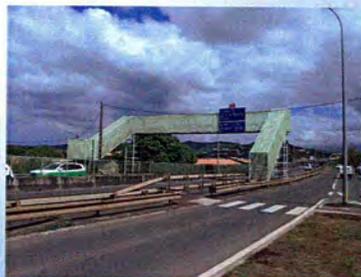
Notation subjective base IQOA : 2E  
 Ouvrage en zone urbaine.  
 Corrosion : pas de gestion des eaux sur ouvrage (non couvert)  
 Déformation ponctuelle (choc véhicule) sur passerelle.  
 Présence d'un câble d'alimentation fixé sur passerelle pour alimentation candélabres TPC VE1.  
 Protection des piliers par GS2 (doublée d'un côté de la VE1).  
 Conformité à vérifier.

Classe IQOA	S
Etanchéité	2	
Éléments de protection en site aquatique		
Défaut géométrique localisé et d'ensemble	2E	
Protection anti-corrosion	2	
Défaut d'assemblage	1	
Massif béton	2	
<b>CLASSE DE LA STRUCTURE (et des éléments de protection)</b>	<b>2E</b>

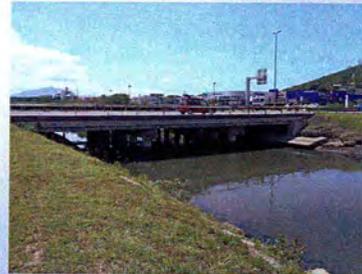
Notation subjective base IQOA : 2  
Ouvrage zone urbaine.  
Désordres sur corniches béton et chaussée au droit des joints (non visibles).  
Conduites AEP + fourreaux OPT amont et aval.  
Conduite AEP sous ouvrages côté Nord.  
Berges bétonnées.

Classe IQOA	S
Etanchéité	1	
Poutres	1	
Hourdis intermédiaires	1	
Hourdis en encorbèlement		
Entretoises	1	
Défauts d'aspect du béton	1	
Appareils d'appui	1	
Protection anti-corrosion		
Cas particuliers		
<b>CLASSE DE LA STRUCTURE (et des éléments de protection)</b>	<b>1</b>

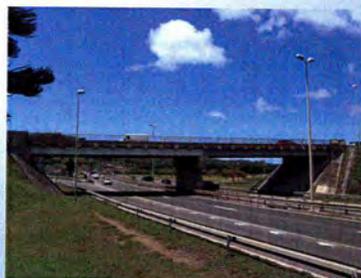
Notation Subjective base IQOA : 2E  
 Ouvrage en zone urbaine.  
 Inspection partielle (travée montante) réalisée en avril 2006.  
 Réparation TFC sur poutres sens montant.  
 Désordres sur bétons et chaussée sur ouvrage dégradée.  
 Fourreaux sous trottoirs (chambres de tirage aux extrémités).

Classe IQOA	S
Etanchéité	1	
Poutres	2E	
Hourdis intermédiaires	2	
Hourdis en encorbellement		
Entretoises	1	
Défauts d'aspect du béton	2	
Appareils d'appui	Non visité	
Protection anti-corrosion		
Cas particuliers		
CLASSE DE LA STRUCTURE (et des éléments de protection)	2E

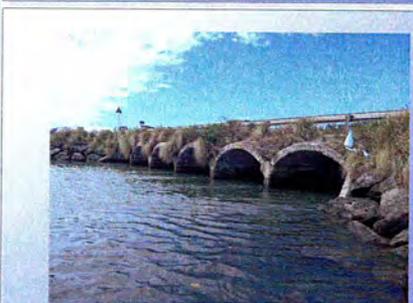
Ouvrage Matière.  
Notation subjective base IQOA : 2E  
Ouvrage en zone Urbaine.  
Désordres sur bétons - défaut étanchéité  
Aménagement piétonnier à revoir.  
Enrochement + remblai de scorie en bon état.  
Présence d'un ouvrage métallique (support conduites EP) côté amont (indépendant de l'ouvrage).

Classe IQOA	S
Etanchéité	2E	
Éléments de protection en site aquatique		
Buse	2	
Pliésroits	2	
Perrés de tête	2	
Murs (en aile et retour) et talus	1	
Défauts d'aspect du béton	2	
Lit du cours d'eau	1	
<b>CLASSE DE LA STRUCTURE (et des éléments de protection)</b>	<b>2E</b>

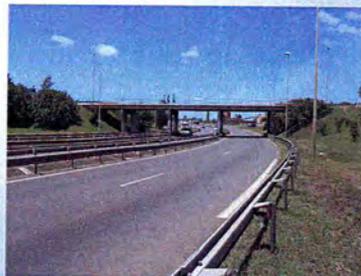
Notation subjective base IQOA : 2E  
 Ouvrage en zone urbaine.  
 Désordres sur structure - Infiltration d'eau (étanchéité HS).  
 Chaussée portée et joints HS.  
 Garde-corps récents - Dispositifs de retenue en continuité non conforme.

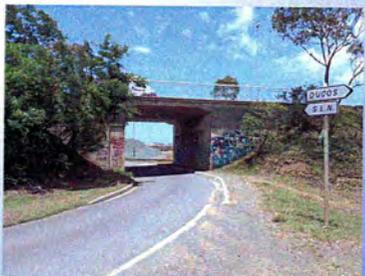
Notation subjective base IQOA : 2  
 Ouvrage en zone urbaine.  
 Désordres sur béton (piédroits) + Humidité joint entre ouvrage d'origine et extension.  
 Chaussées sur et sous ouvrage dégradées.  
 Réfection récentes des garde-corps.  
 Dispositifs de retenue en continuité non conforme.

Classe IQOA	S
Etanchéité	2	
Joints entre éléments préfabriqués		
Perrés		
Eléments de protection en site aquatique		
Piédroits	2	
Traverse	2	
Murs (en aile et retour) et talus	1	
Défauts d'aspect du béton	2	
Fondation en site aquatique		
Lit du cours d'eau		
Piles		
Appareils d'appui		
CLASSE DE LA STRUCTURE (et des éléments de protection)	2

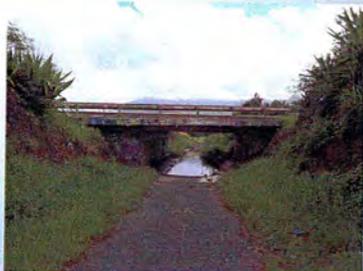
Notation subjective base IQOA : 2  
 Ouvrage en zone péri-urbaine.  
 Désordres sur béton des culées.  
 Dispositifs de retenue non conforme.  
 Gestion des eaux sur et sous ouvrage inexistante - Stagnation d'eau sous ouvrage.  
 Pas de joint de chaussée visible.  
 Goulotte oxydée côté Rivière salée.  
 Environnement/abords : OK - Présence conduite principale AEP côté Rivière Salée à proximité ouvrage.

Classe IQOA	S
Etanchéité	1	
Dalle	2	
Défauts d'aspect de la dalle	2	
Appareils d'appui	Non visible	
<b>CLASSE DE LA STRUCTURE (et des éléments de protection)</b>	<b>2</b>

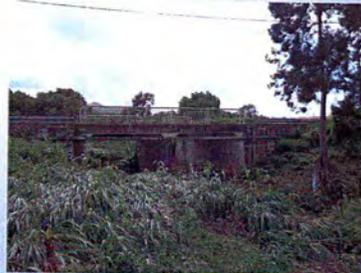
Notation subjective base IQOA : 2  
 Ouvrage en zone urbaine.  
 Structure OK  
 Glissières en continuité des garde-corps non conformes.  
 Chaussée sur ouvrage dégradée.  
 Dépôt dans une travée (curage à prévoir) + redresser le lit du creek.  
 Environnement de l'ouvrage/remblai : OK  
 Conduites AEP à l'amont et à l'aval de l'ouvrage.

Classe IQOA	S
Etanchéité	1	
Joints entre éléments préfabriqués		
Perrés		
Eléments de protection en site aquatique		
Piédroits	1	
Traverse	1	
Murs (en aile et retour) et talus	1	
Défauts d'aspect du béton	1	
Fondation en site aquatique	1	
Lit du cours d'eau	2	
Piles		
Appareils d'appui		
CLASSE DE LA STRUCTURE (et des éléments de protection)	2

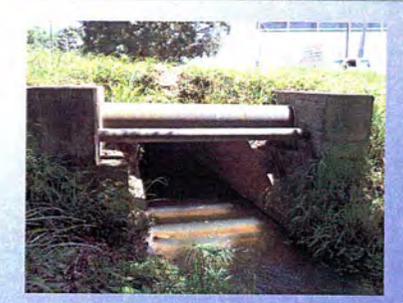
<p>Notation subjective base IQOA : 2S Ouvrage en zone urbaine. Ouvrage d'origine : voûte maçonnée + extensions amont et aval par PICF béton. Absence de dispositif de retenue. Quelques désordres mineurs sur béton. Conduites AEP amont et aval. Goulotte OPT corrodée aval. Passerelle piéton côté aval. Berges aval en partie bétonnées</p>

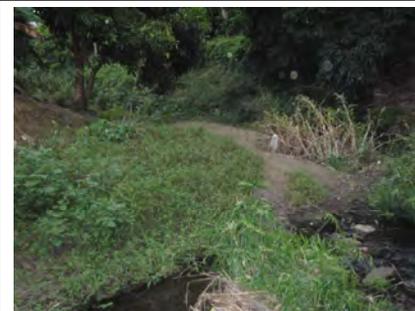
Ces atterrissements s'étendent sur 10 à 20 ml de long, au maximum sur la moitié de la largeur du fond du lit avec des hauteurs de dépôts de l'ordre de 0.5 à 1 m. Ils sont constitués d'un mélange terre-sable-graviers, et sont susceptibles d'être remobilisés en période de crues.

Atterrissement en intrados de méandre

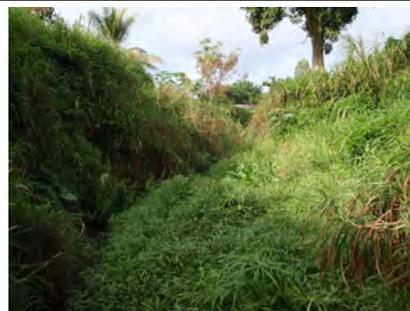
Atterrissement végétalisé

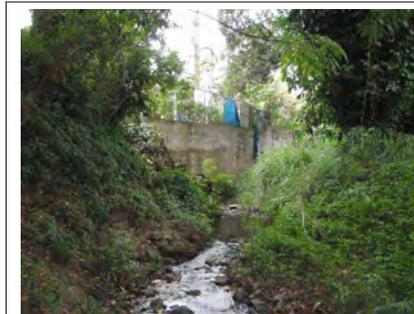
Le mur en amont du pont de la rue D. Durville présente un état de dégradation important, de nombreux blocs béton et parpaings étant tombés dans le lit. Ce mur soutient un talus de remblai pentu qui risque de descendre lors d'une prochaine crue. L'habitation est cependant bien en contrehaut et hormis le risque d'embâcle, les risques semblent limités. Cette dégradation constitue le principal point noir de ce tronçon, en terme de stabilité et d'érosion de berges.

Mur en amont du pont de l'avenue d'Auteuil

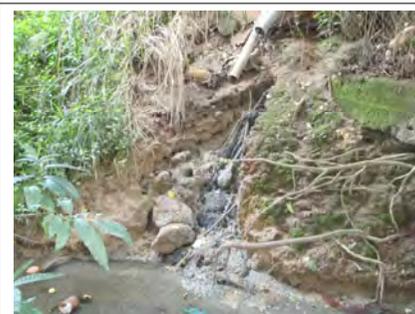
Quelques rejets de riverains ont pu être recensés mais ne semblent pas problématiques (eaux prétraitées ou même traitées) à l'exception du point de rejet 7 où l'habitation en contrehaut rejette ses eaux brutes directement dans la Tonghoué entraînant une odeur pestilentielle et une dégradation de la qualité du cours d'eau en aval sur plusieurs centaines de mètres avec la présence d'algues rouges, blanches.

Rejet d'eaux brutes d'un riverain (rejet 7)

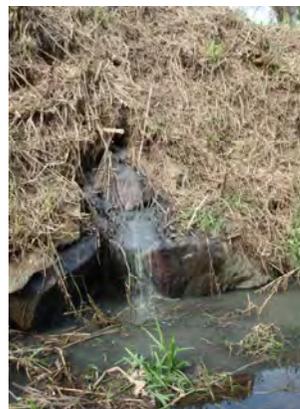
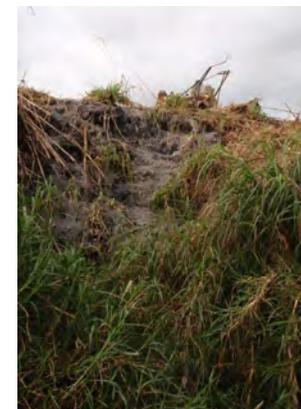
Tout au long de la zone de squats des rejets d'eaux brutes très chargées (excréments, ...) s'écoulent en cascade (avec parfois un débit étonnamment important) dans la rivière depuis la berge entraînant, outre une dégradation du cours d'eau, une odeur pestilentielle.

Rejets d'eaux brutes au niveau des squats

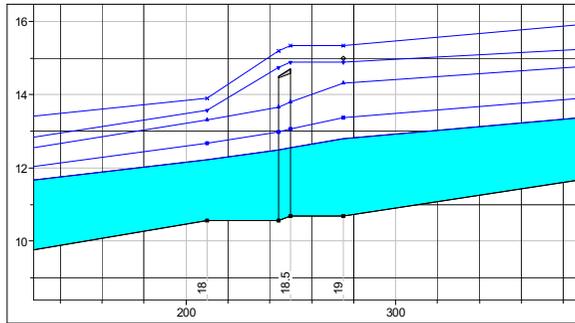
L'ouvrage hydraulique de l'Avenue d'Auteuil (OH3) est un tablier béton d'une section de 4.50 mx3.90 m. Son occurrence de service est comprise entre 5 et 10 ans, avec une capacité d'environ 40 m³/s. Pour la crue décennale, la hauteur d'eau maximale sur la route est de 25 cm. La mise en charge générée par l'ouvrage qui crée une surcote d'inondation de l'ordre de 0.5 m en amont direct, favorise les débordements au niveau des habitations situées entre la salle omnisports et le pont et donc le déversement préférentiel sur la route qui affecte l'école maternelle en aval.

Figure 4 : Lignes d'eau 1, 2, 5, 10 et 100 ans au droit de l'ouvrage Av. d'Auteuil

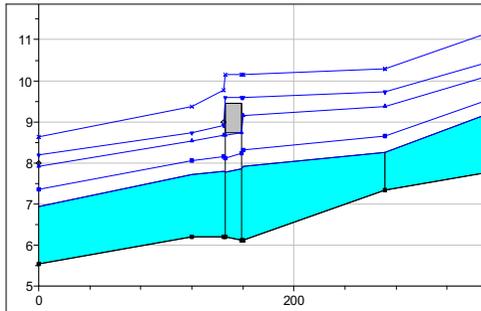
Son incidence hydraulique qui se fait ressentir jusqu'à 100 m en amont et de l'ordre de 60 cm au droit de l'ouvrage pur un évènement décennal. La présence de cet ouvrage est une des causes essentielles des inondations des quelques habitations amont.

Figure 5 : Lignes d'eau 1, 2, 5, 10 et 100 ans au droit de l'ouvrage Av. de la Tonghoué

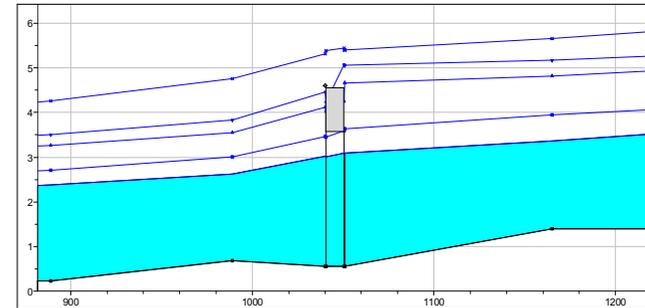
Un atterrissement formé en amont est à signaler et freine vraisemblablement les écoulements au droit de l'entonnement du pont.

Figure 6 : Lignes d'eau 1, 2, 5, 10 et 100 ans au droit de l'ouvrage OH5

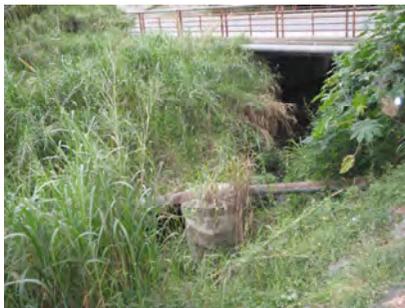
L'obstacle artificiel dans le lit le plus conséquent est celui en aval du pont de l'Avenue de Tonghoué, formé par des plots béton qui soutiennent une conduite d'eaux usées en fonctionnement. Cet ouvrage qui a favorisé le développement d'atterrissement en amont est une source d'embâcles sur un secteur déjà sensible. De plus, le risque que la canalisation se déverse dans la Tonghoué est non négligeable et ce phénomène s'est déjà produit lors d'une crue passée.

Plots béton et conduite EU en travers du lit mineur

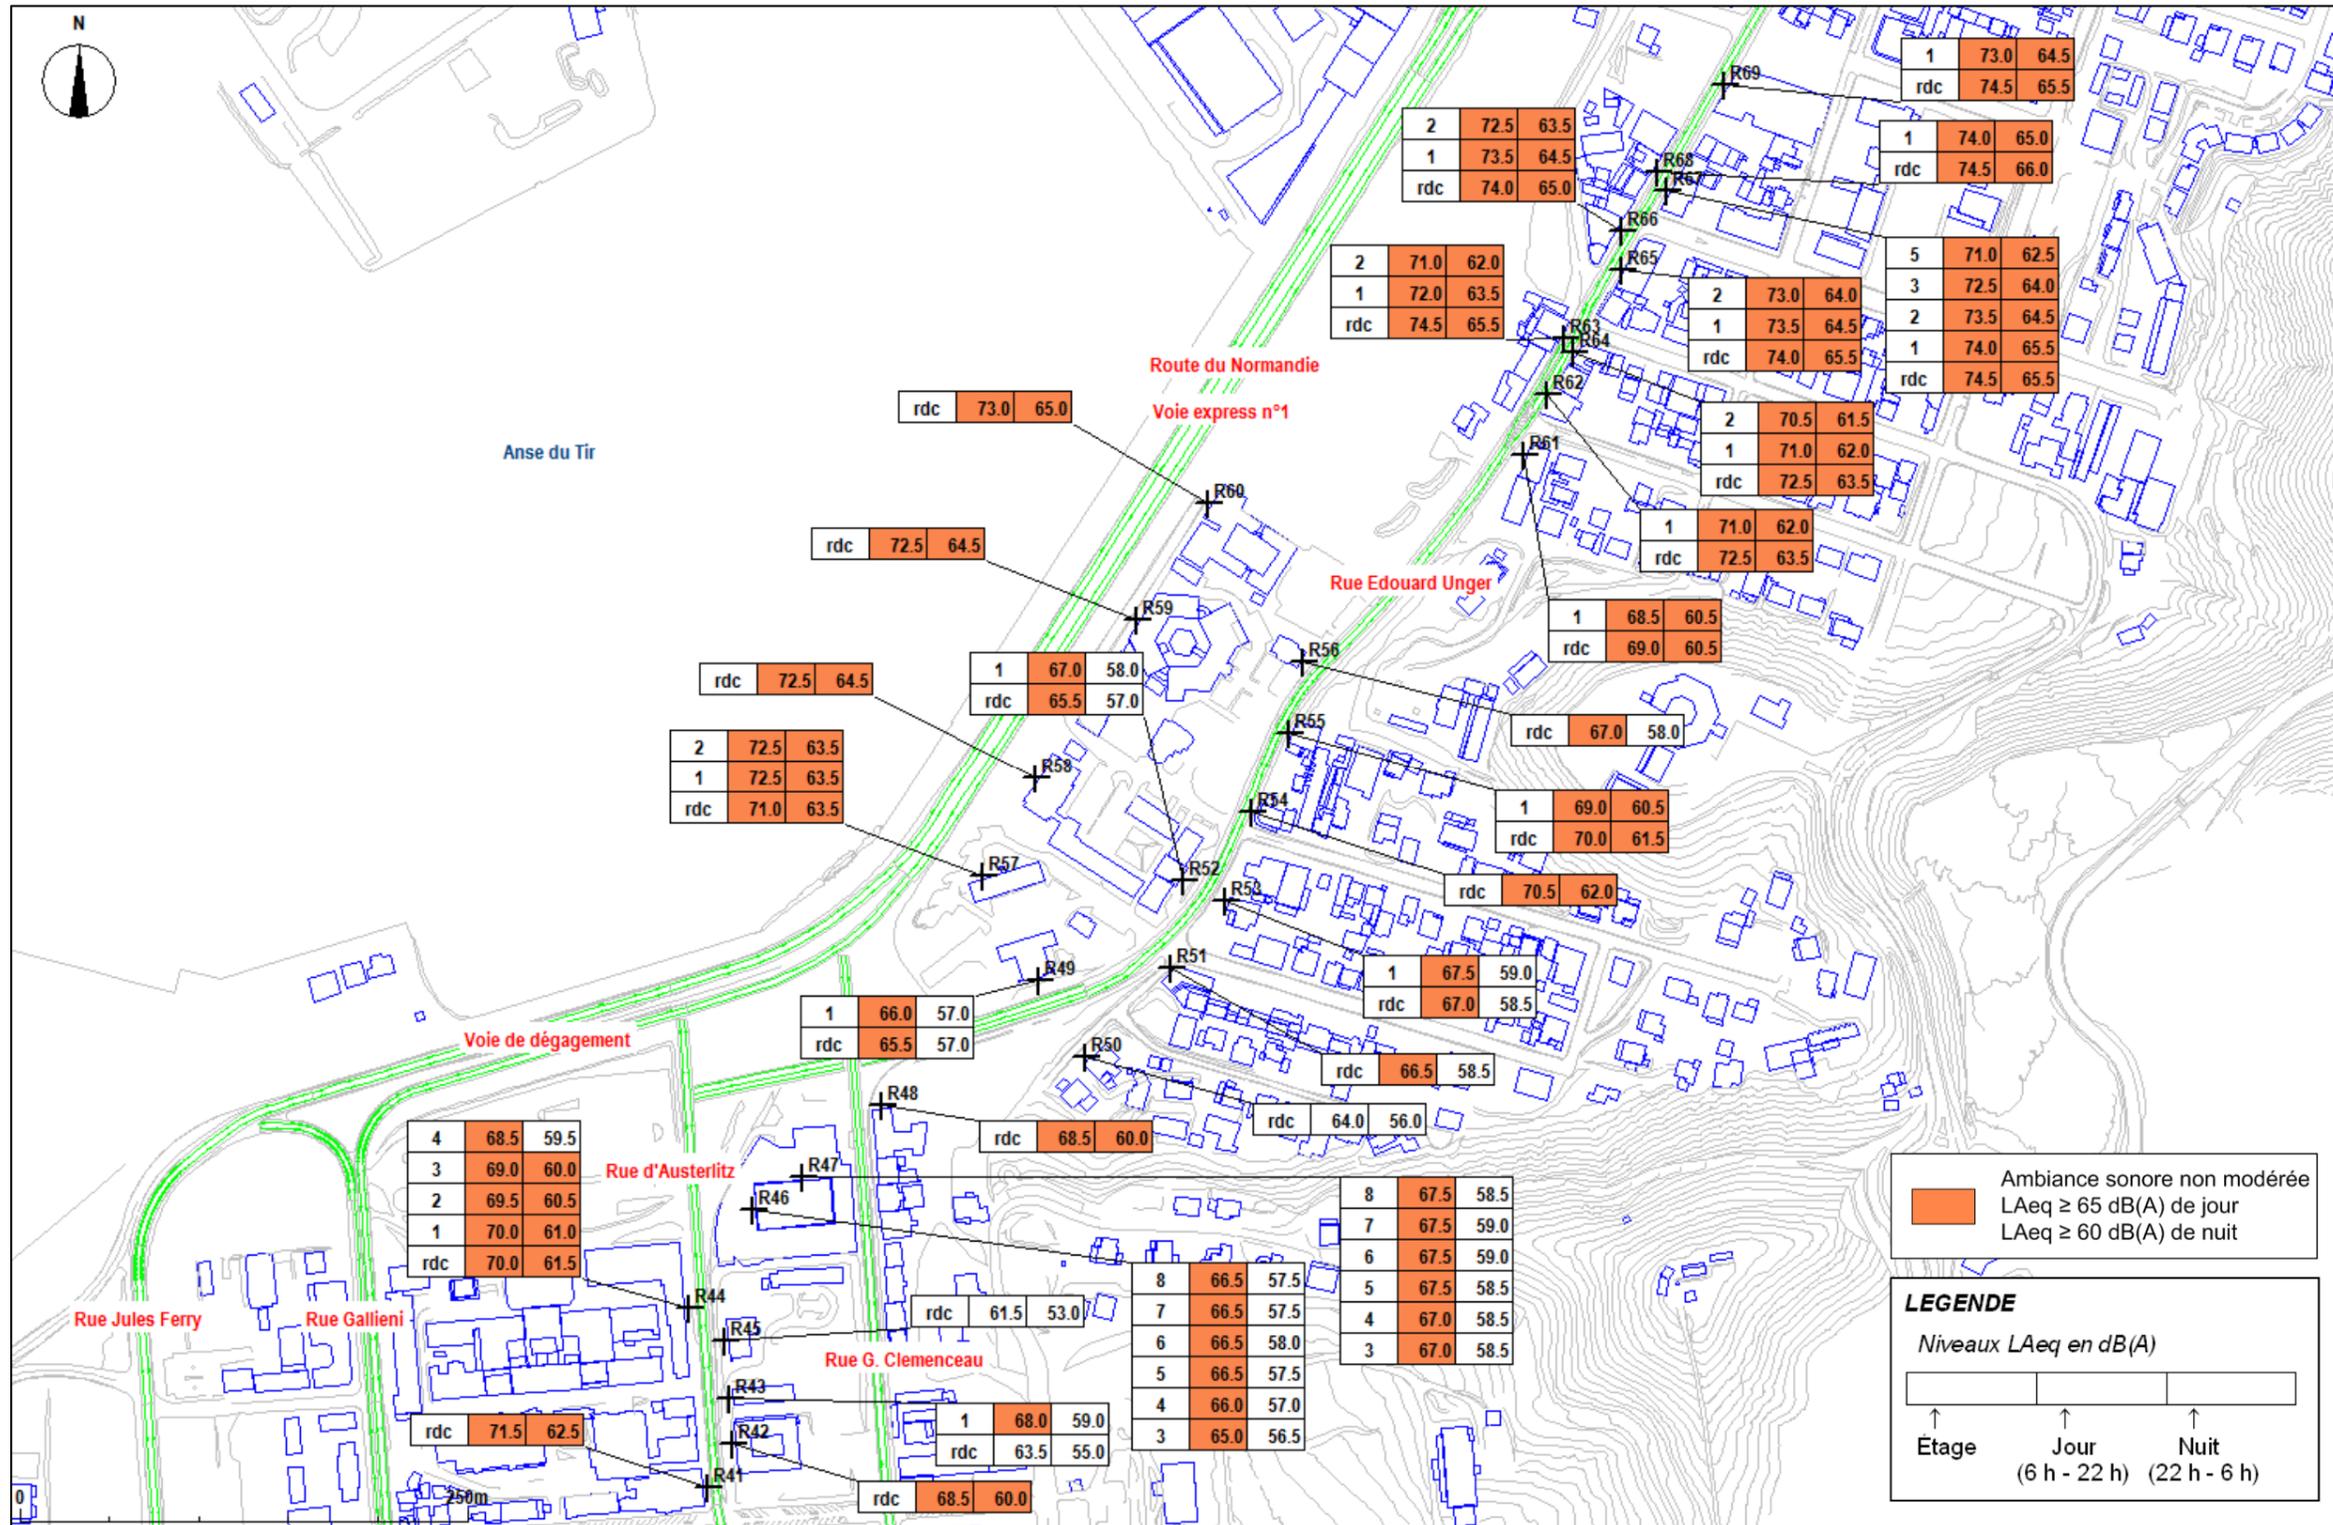
Figure 6 : SITUATION INITIALE – Niveaux sonores en façade – Rue Edouard Unger Nord

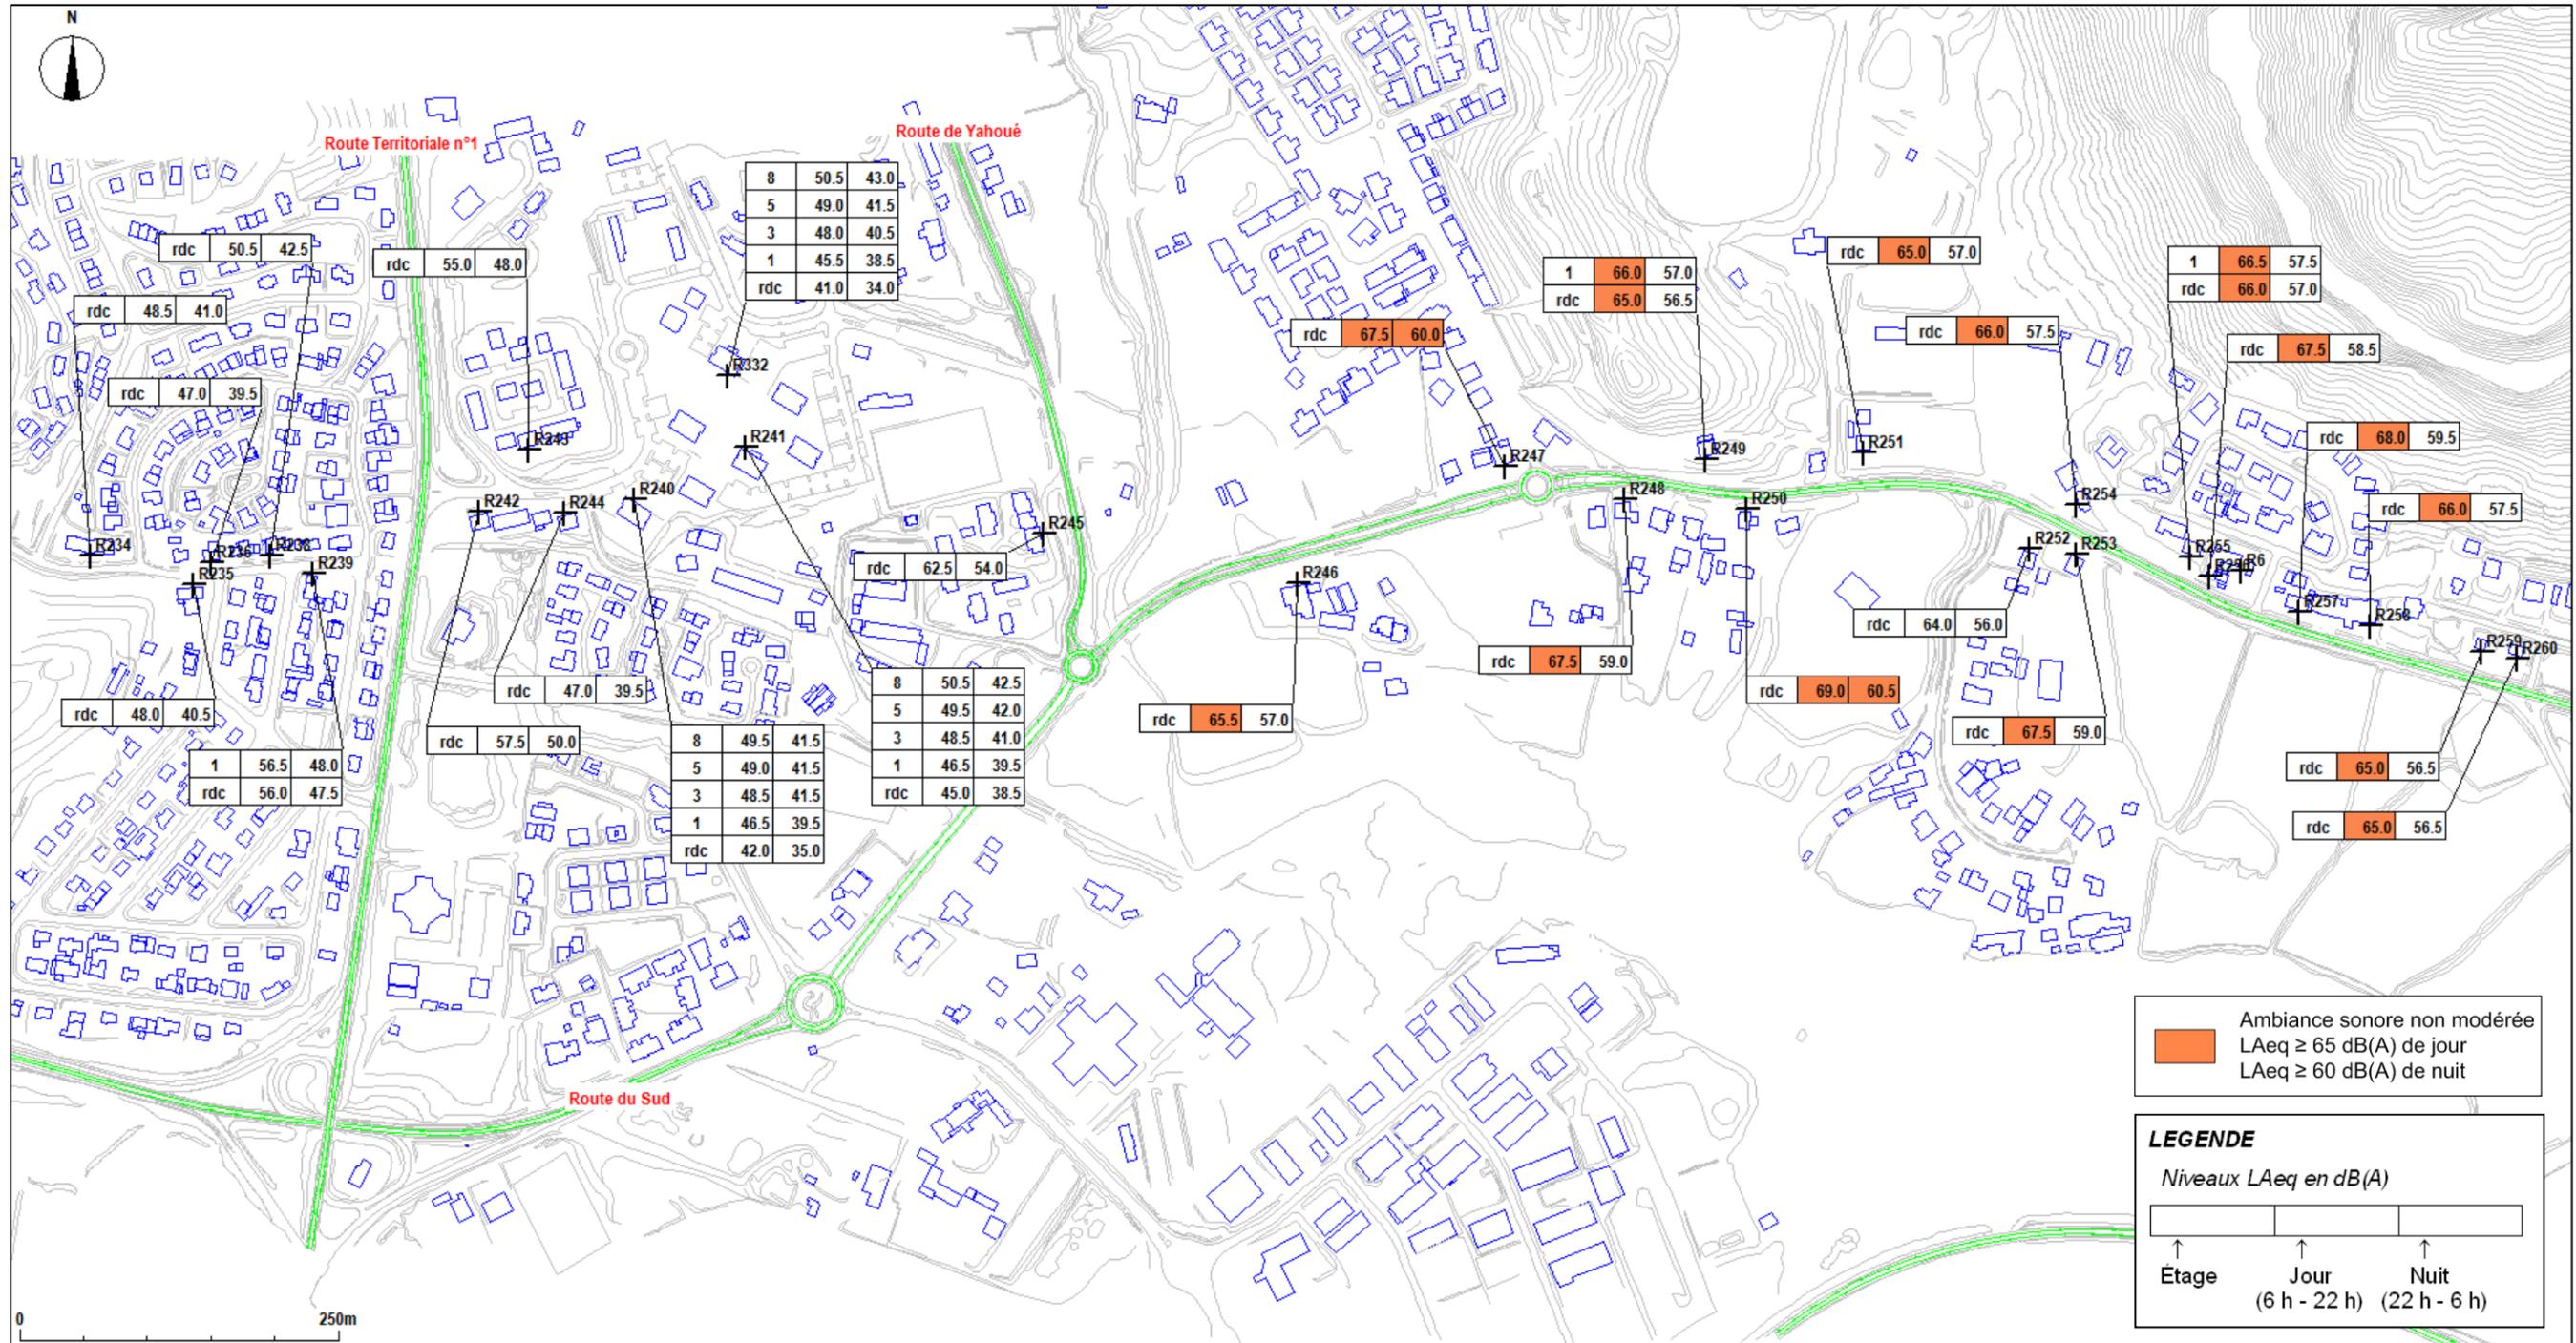
Figure 14 : SITUATION INITIALE – Niveaux sonores en façade – Route du Sud (secteur Ouest)

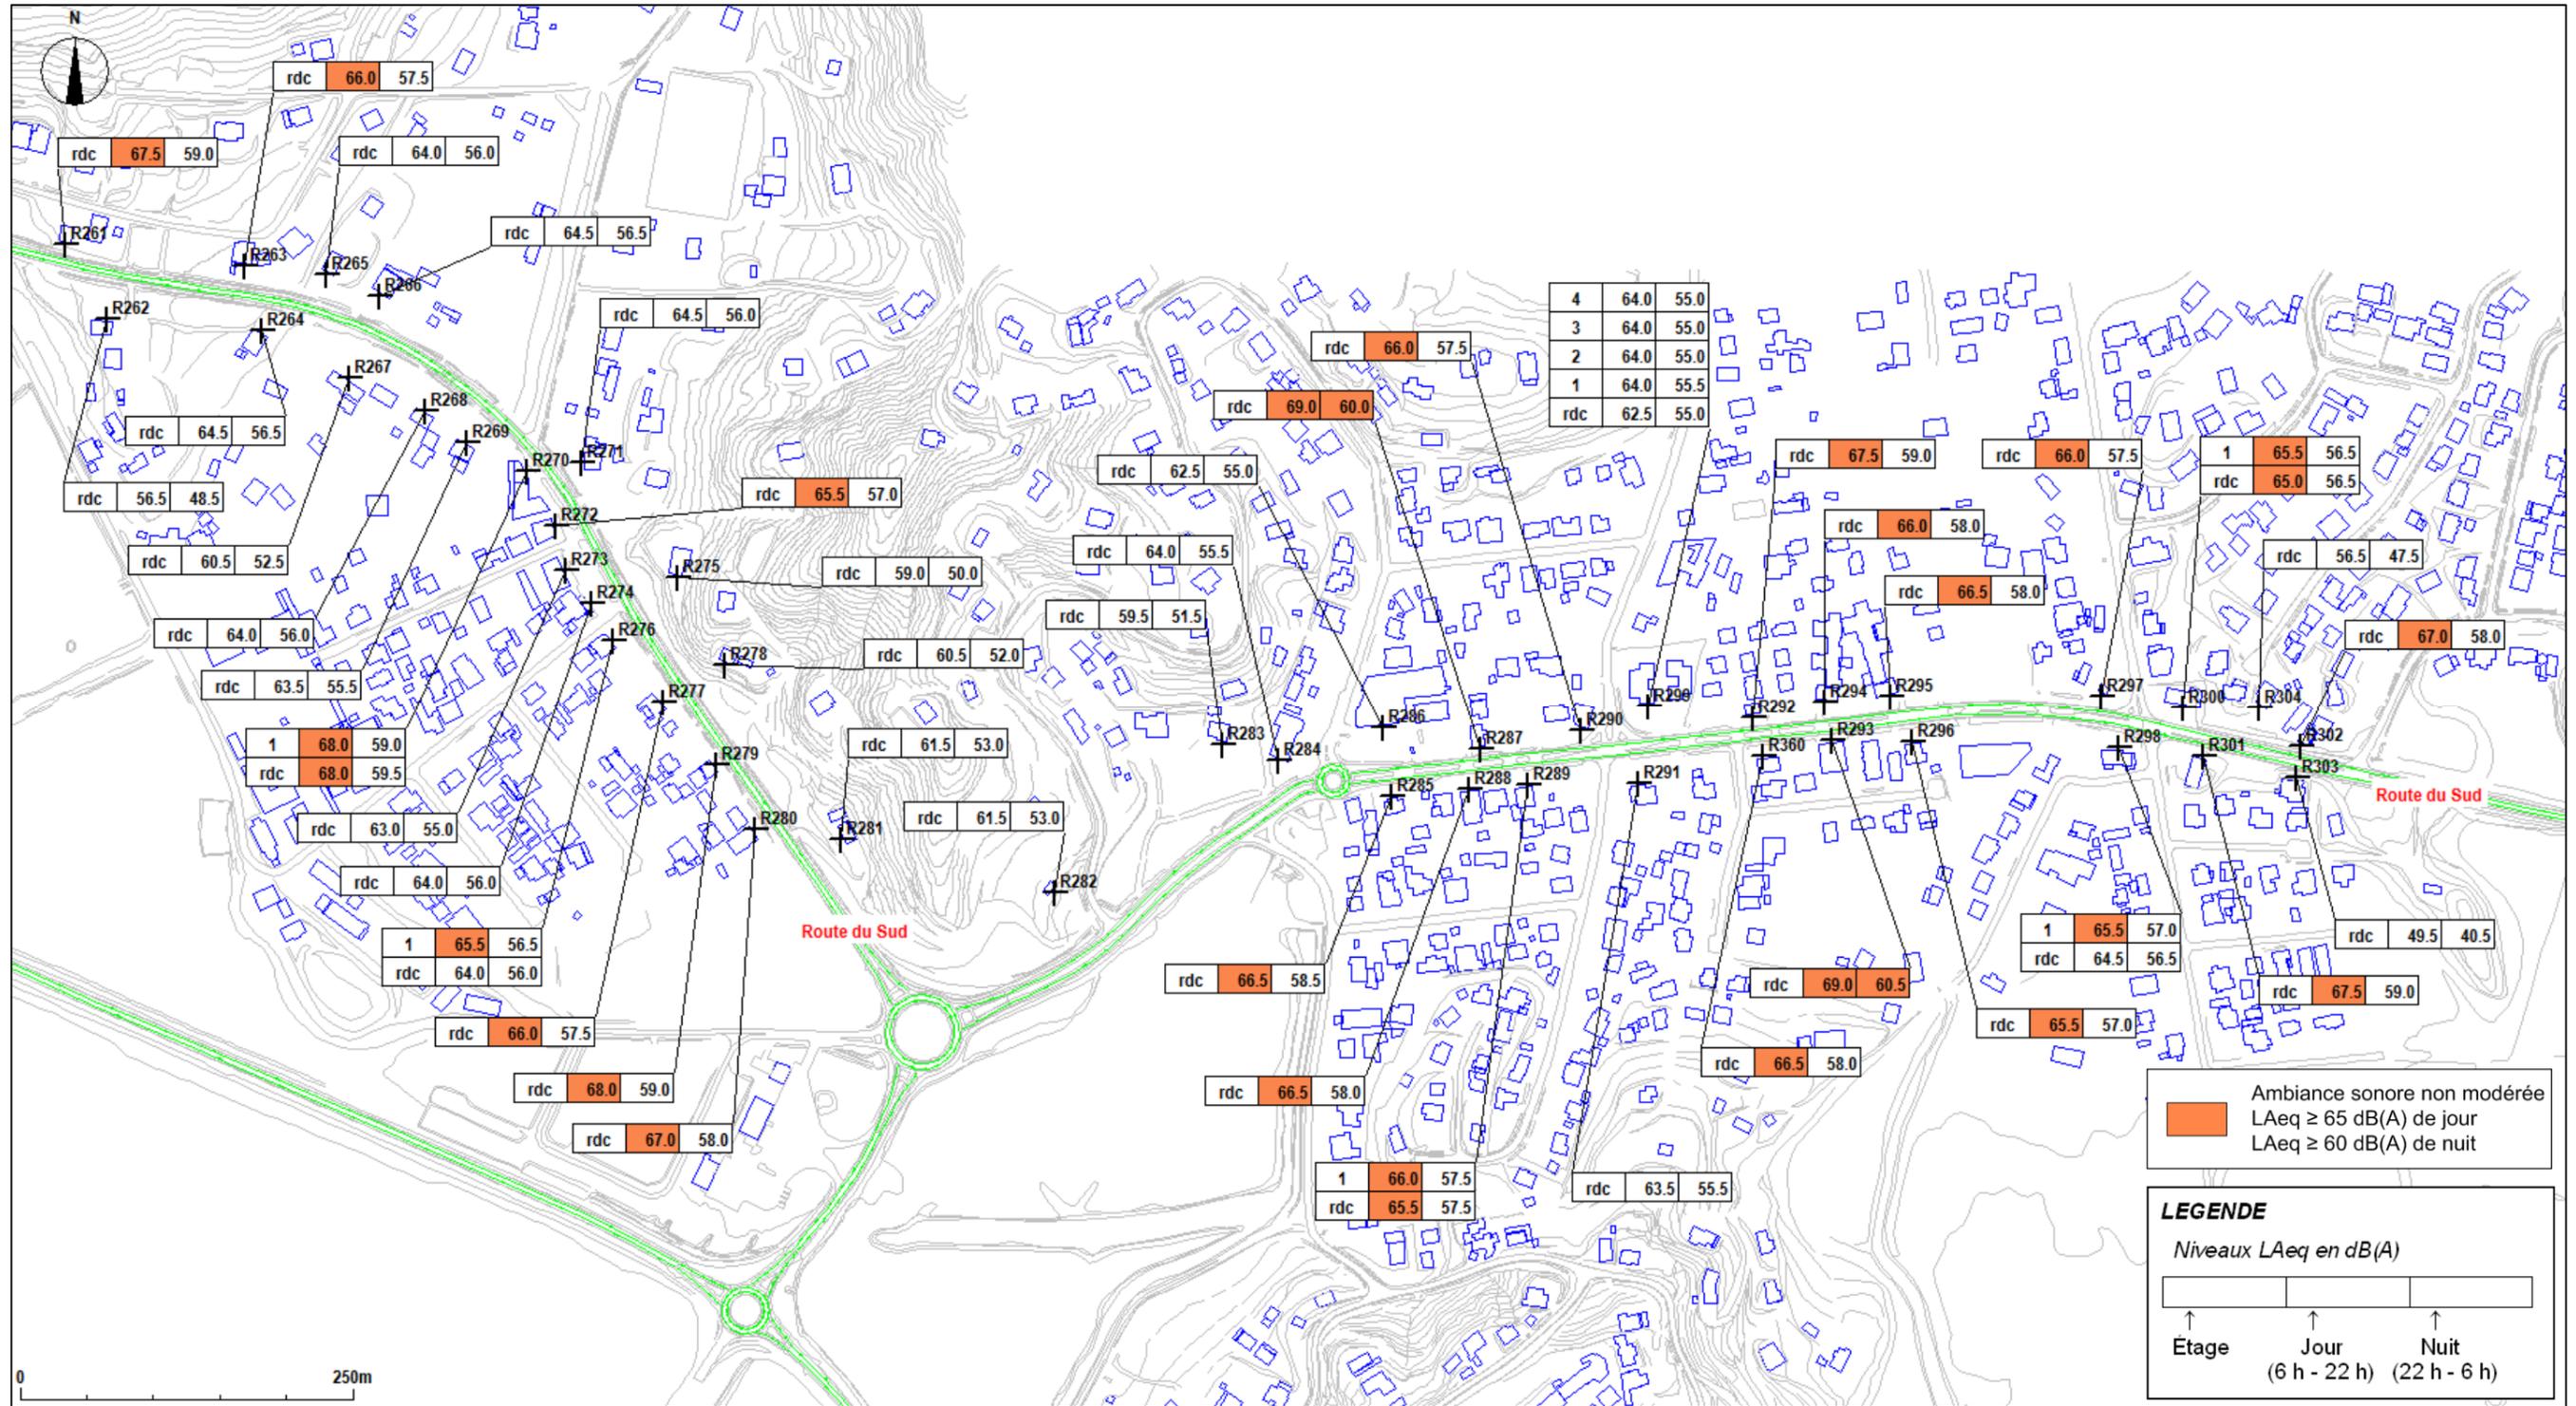
Figure 15 : SITUATION INITIALE – Niveaux sonores en façade – Route du Sud (secteur Est)

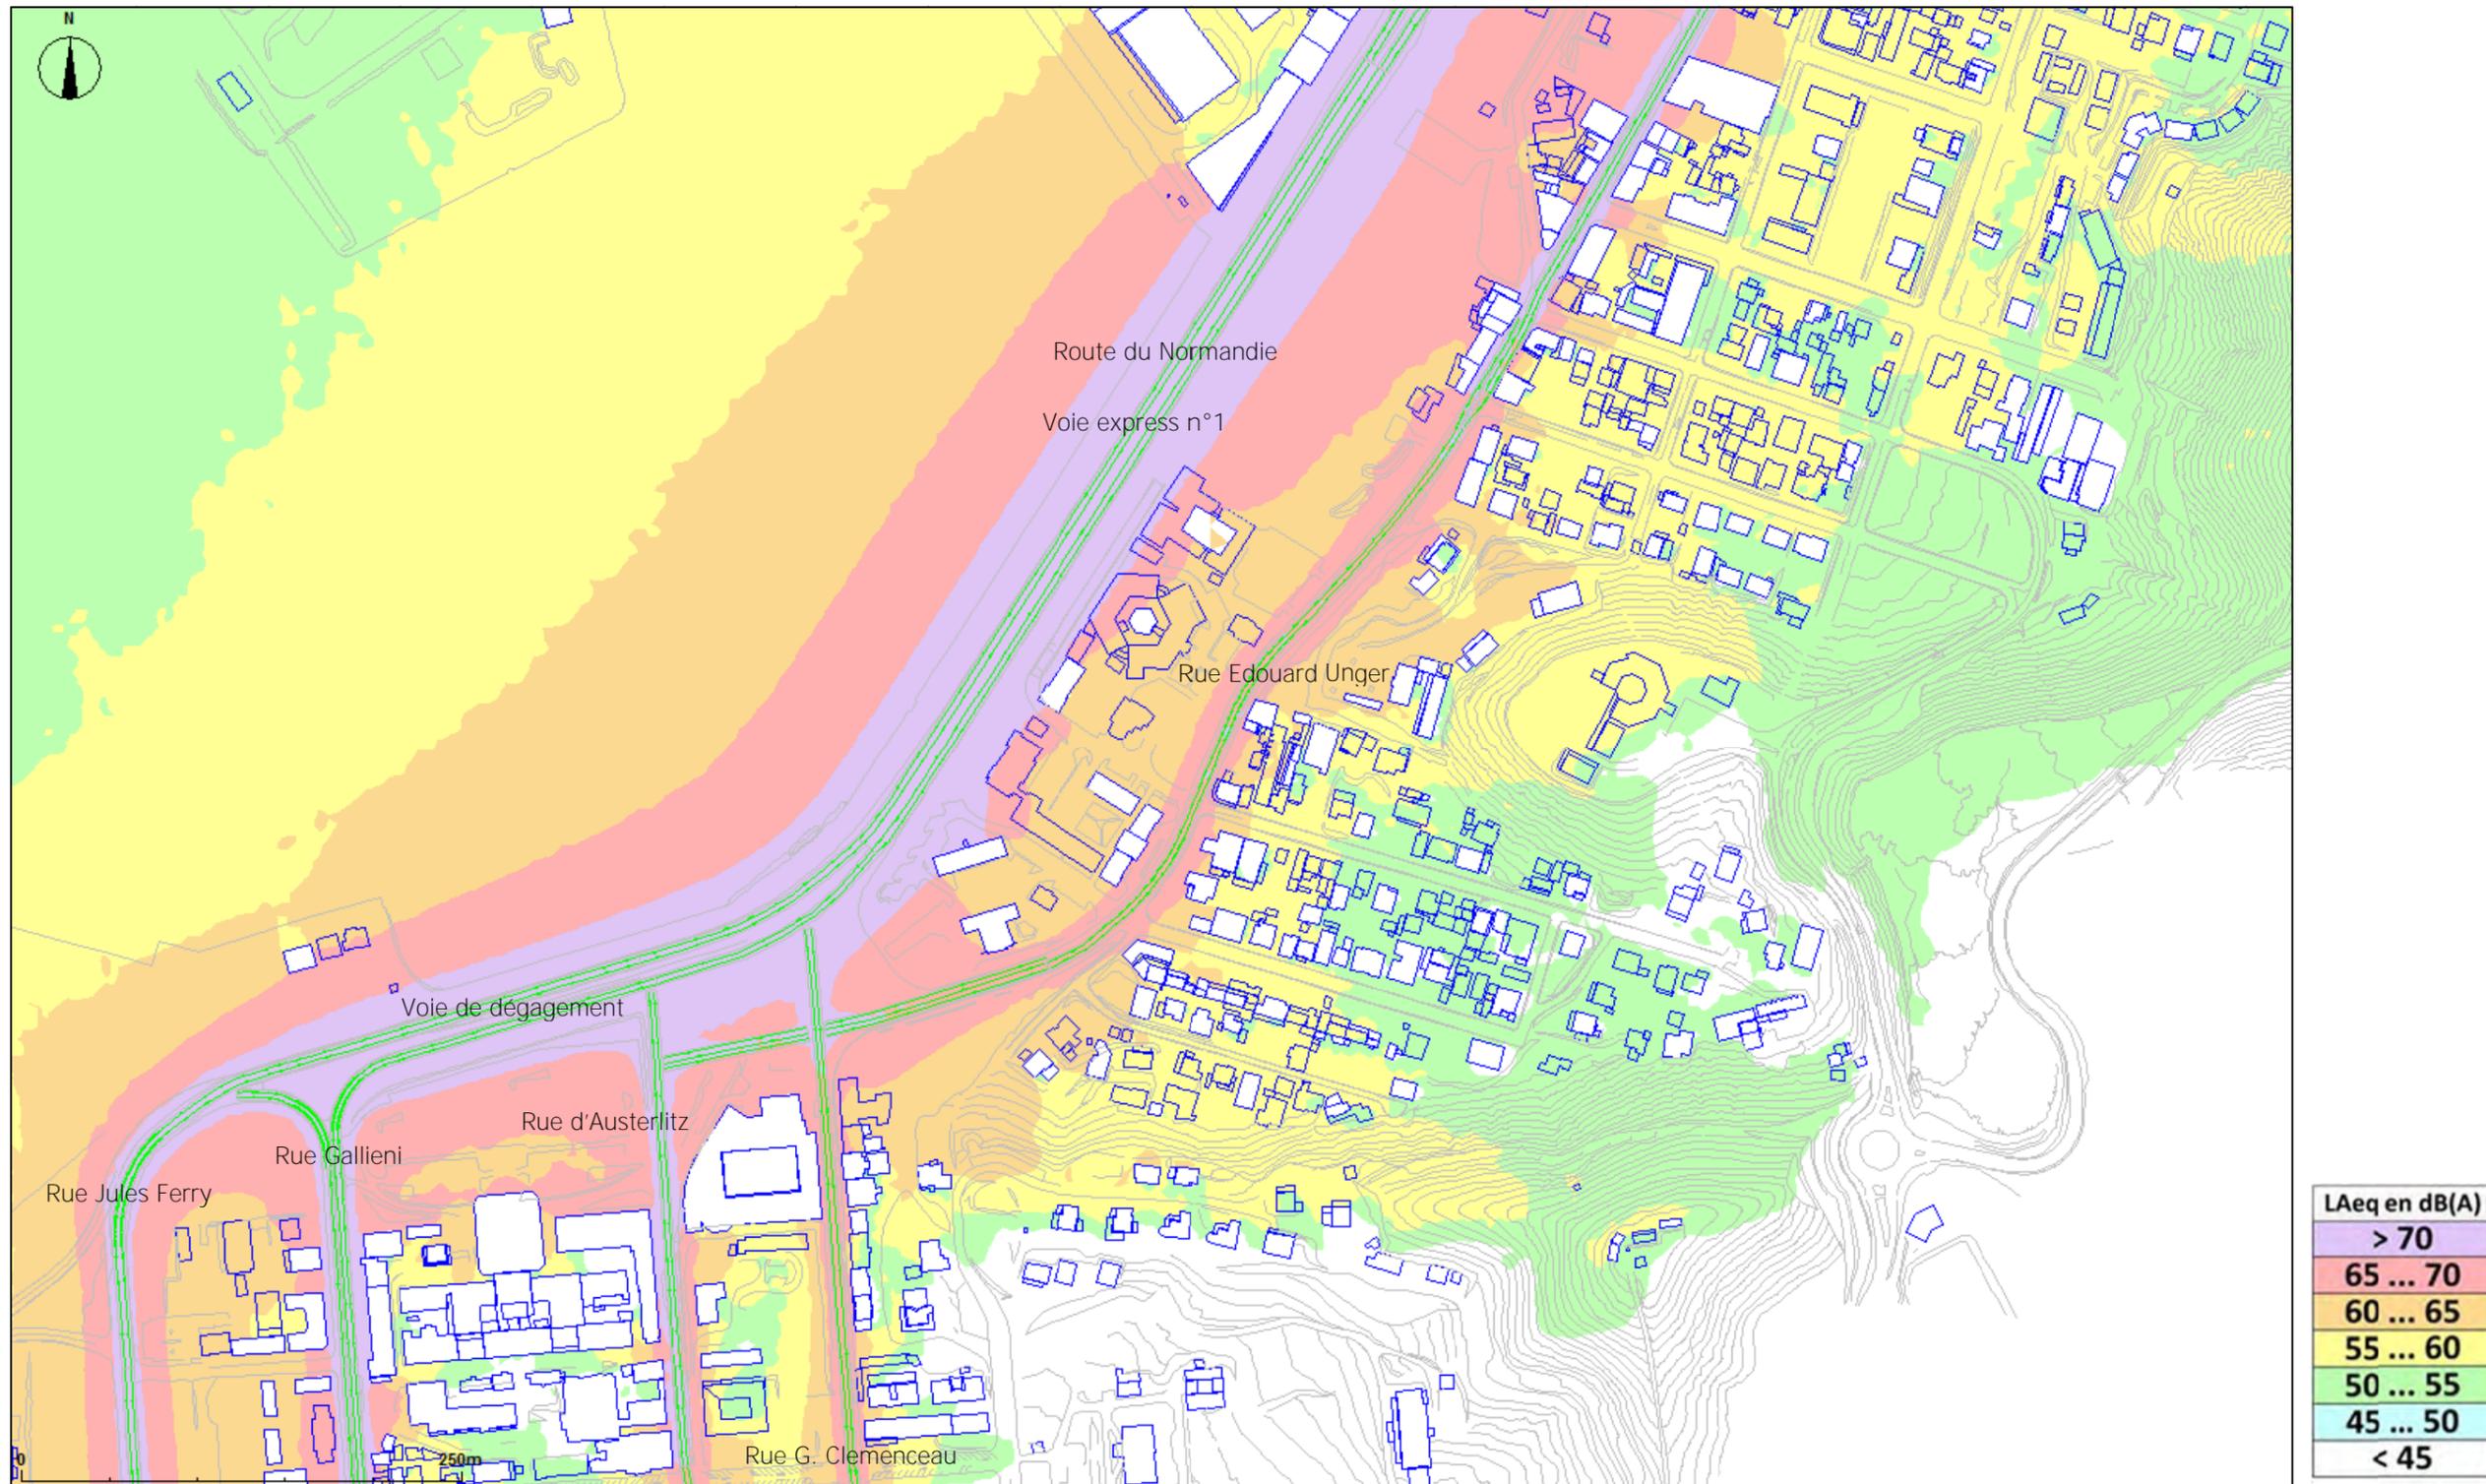
Figure 18 : INITIAL JOUR – Cartographie des niveaux sonores – Rue Edouard Unger Nord

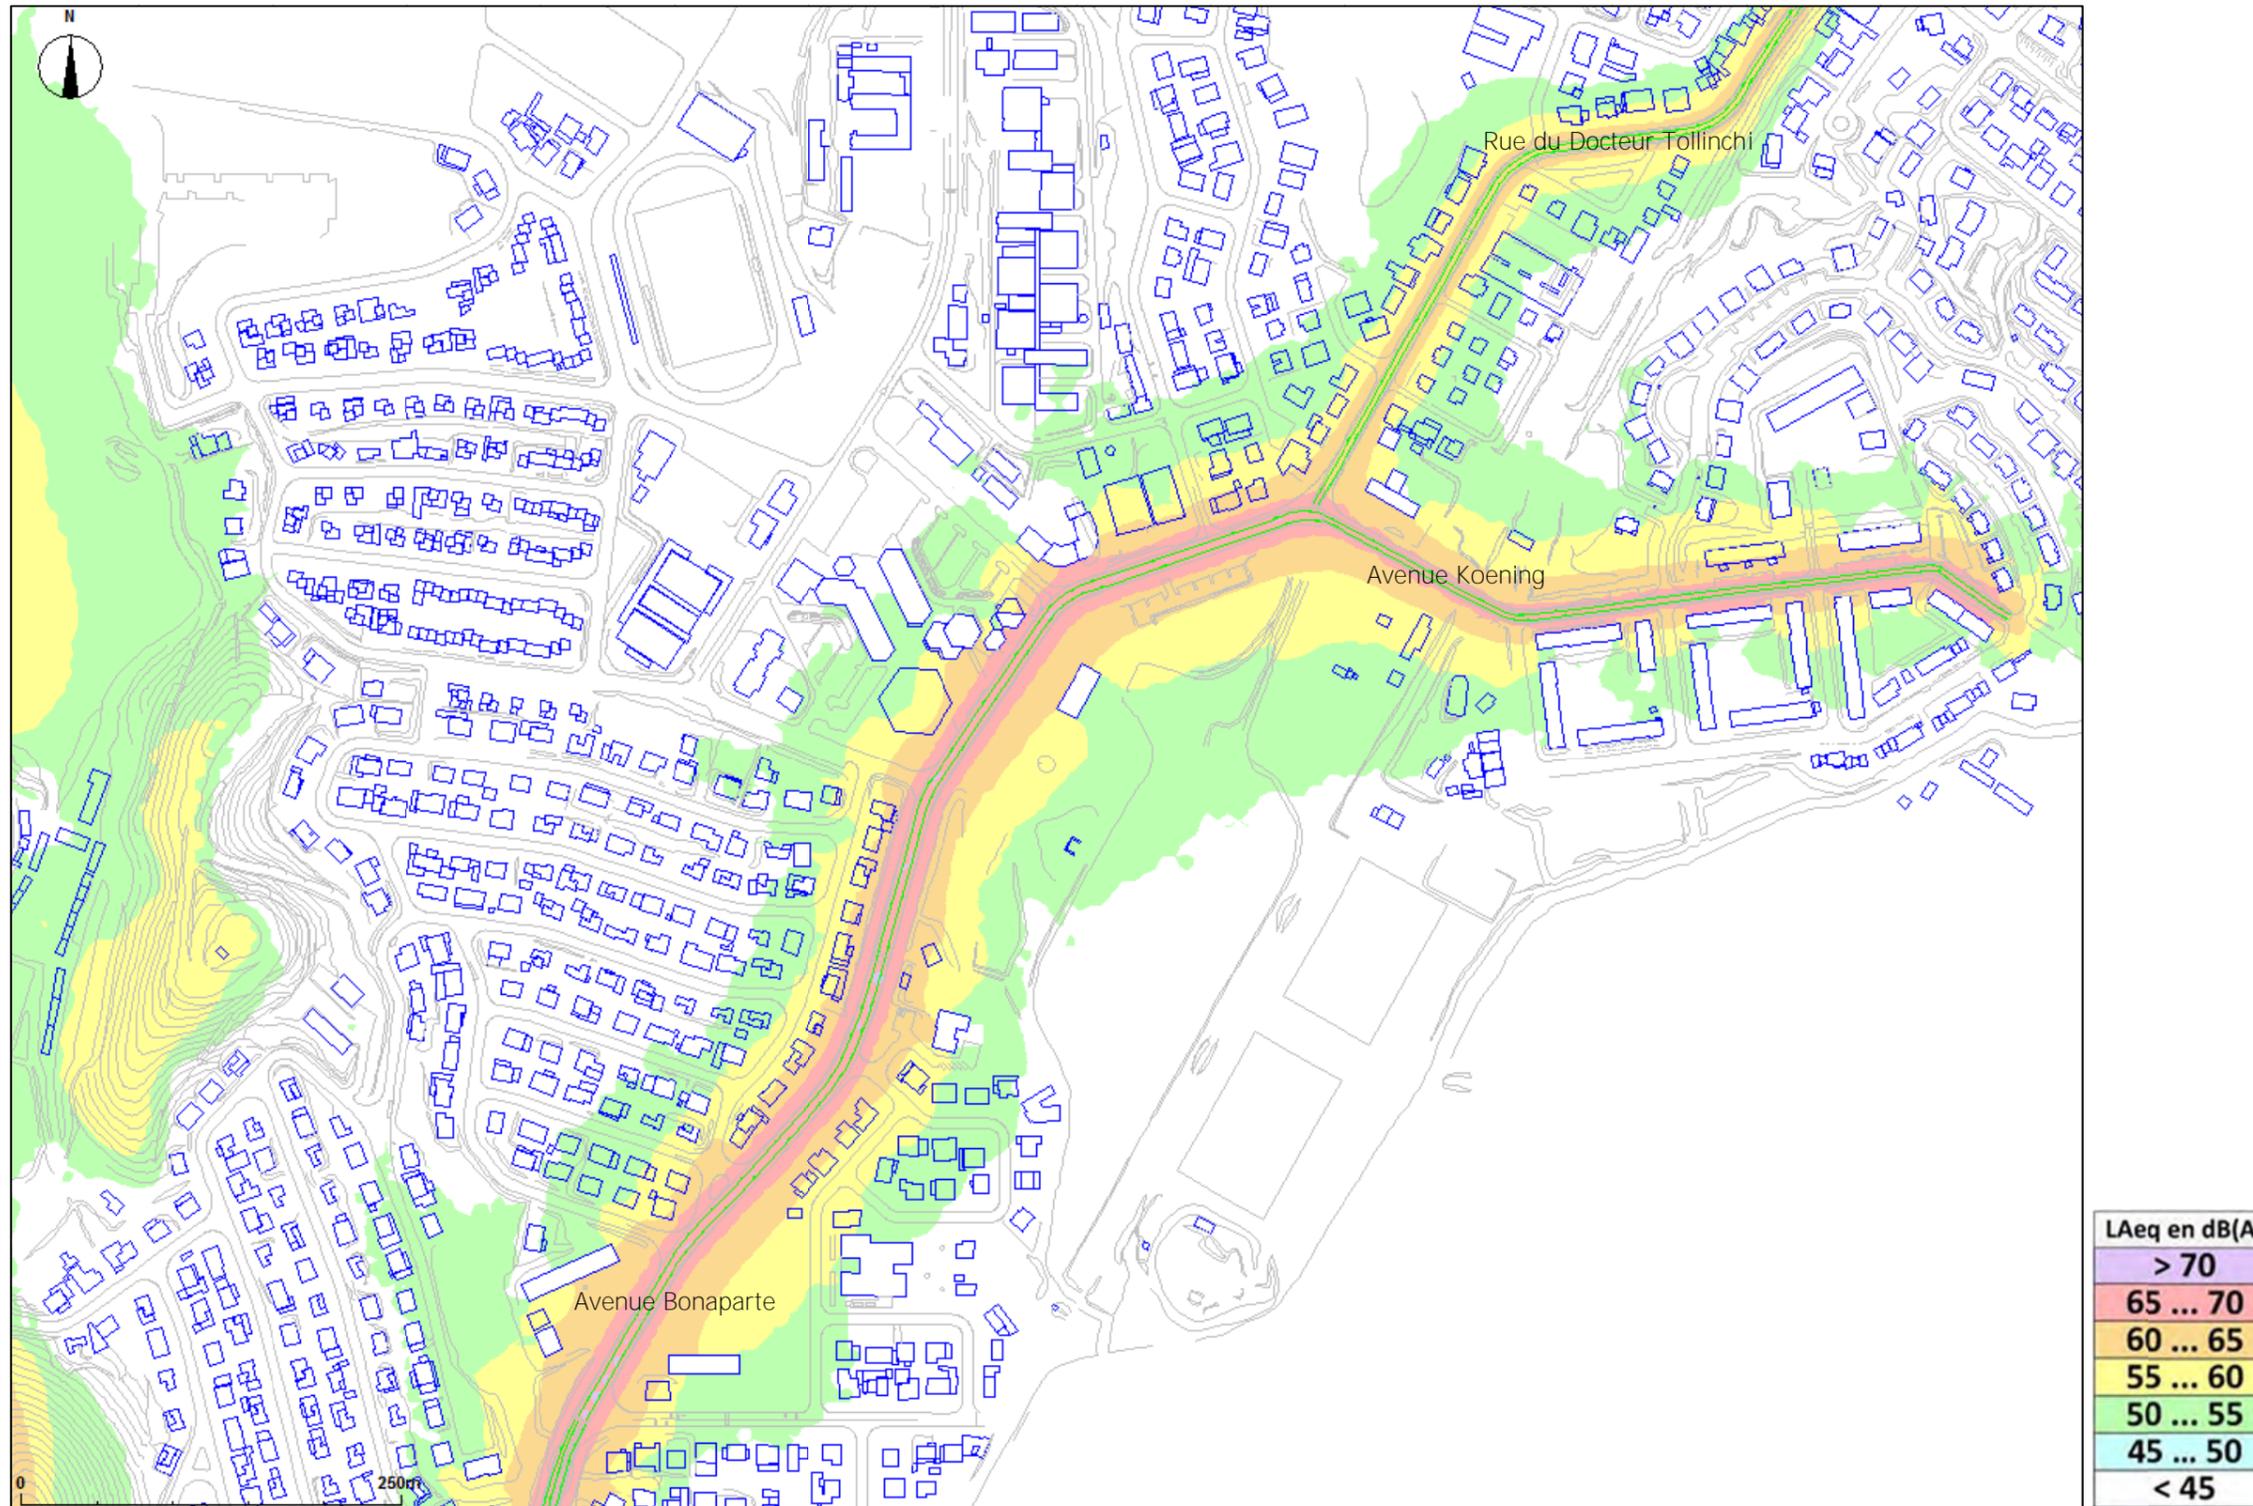
Figure 22 : INITIAL JOUR – Cartographie des niveaux sonores – Promenade de Koutio
