# ANNEXES DE L'ETUDE D'IMPACT

# ANNEXE 1 – PRE – ETUDE OUVRAGES D'ART

## TCSP - LISTE DES OUVRAGES

## FICHES SIGNALIQUES DES OUVRAGES

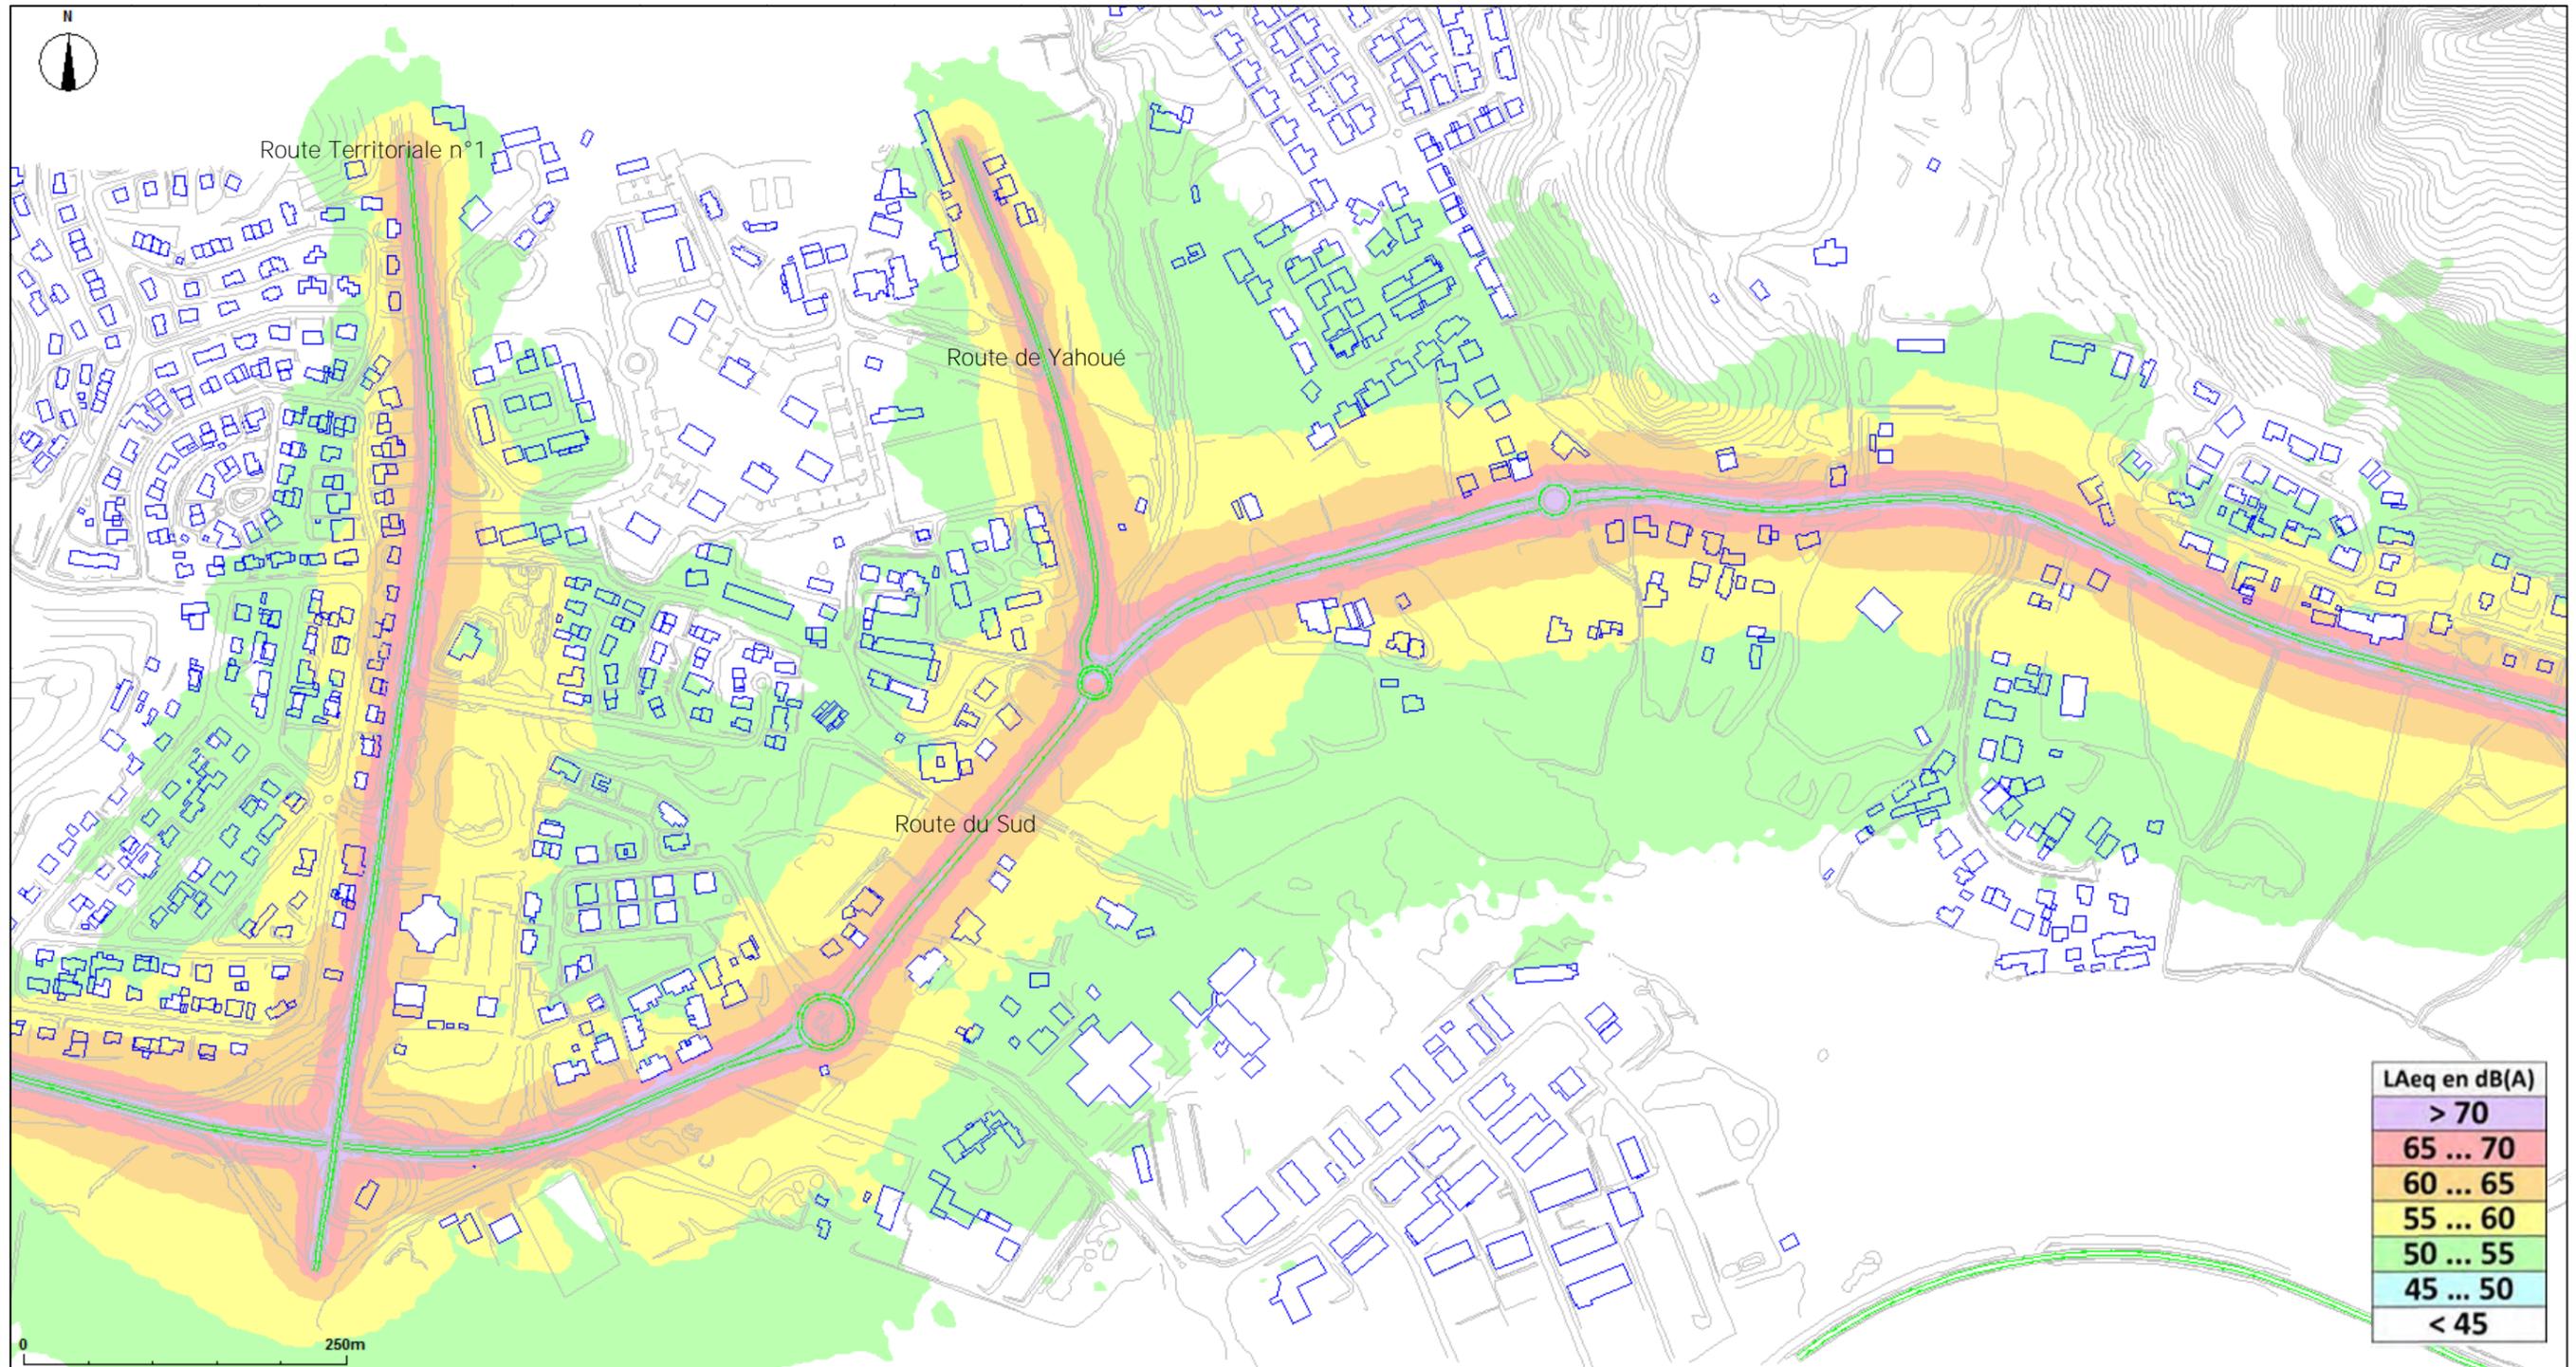
Figure 26 : INITIAL JOUR – Cartographie des niveaux sonores – Route du Sud (secteur Ouest)

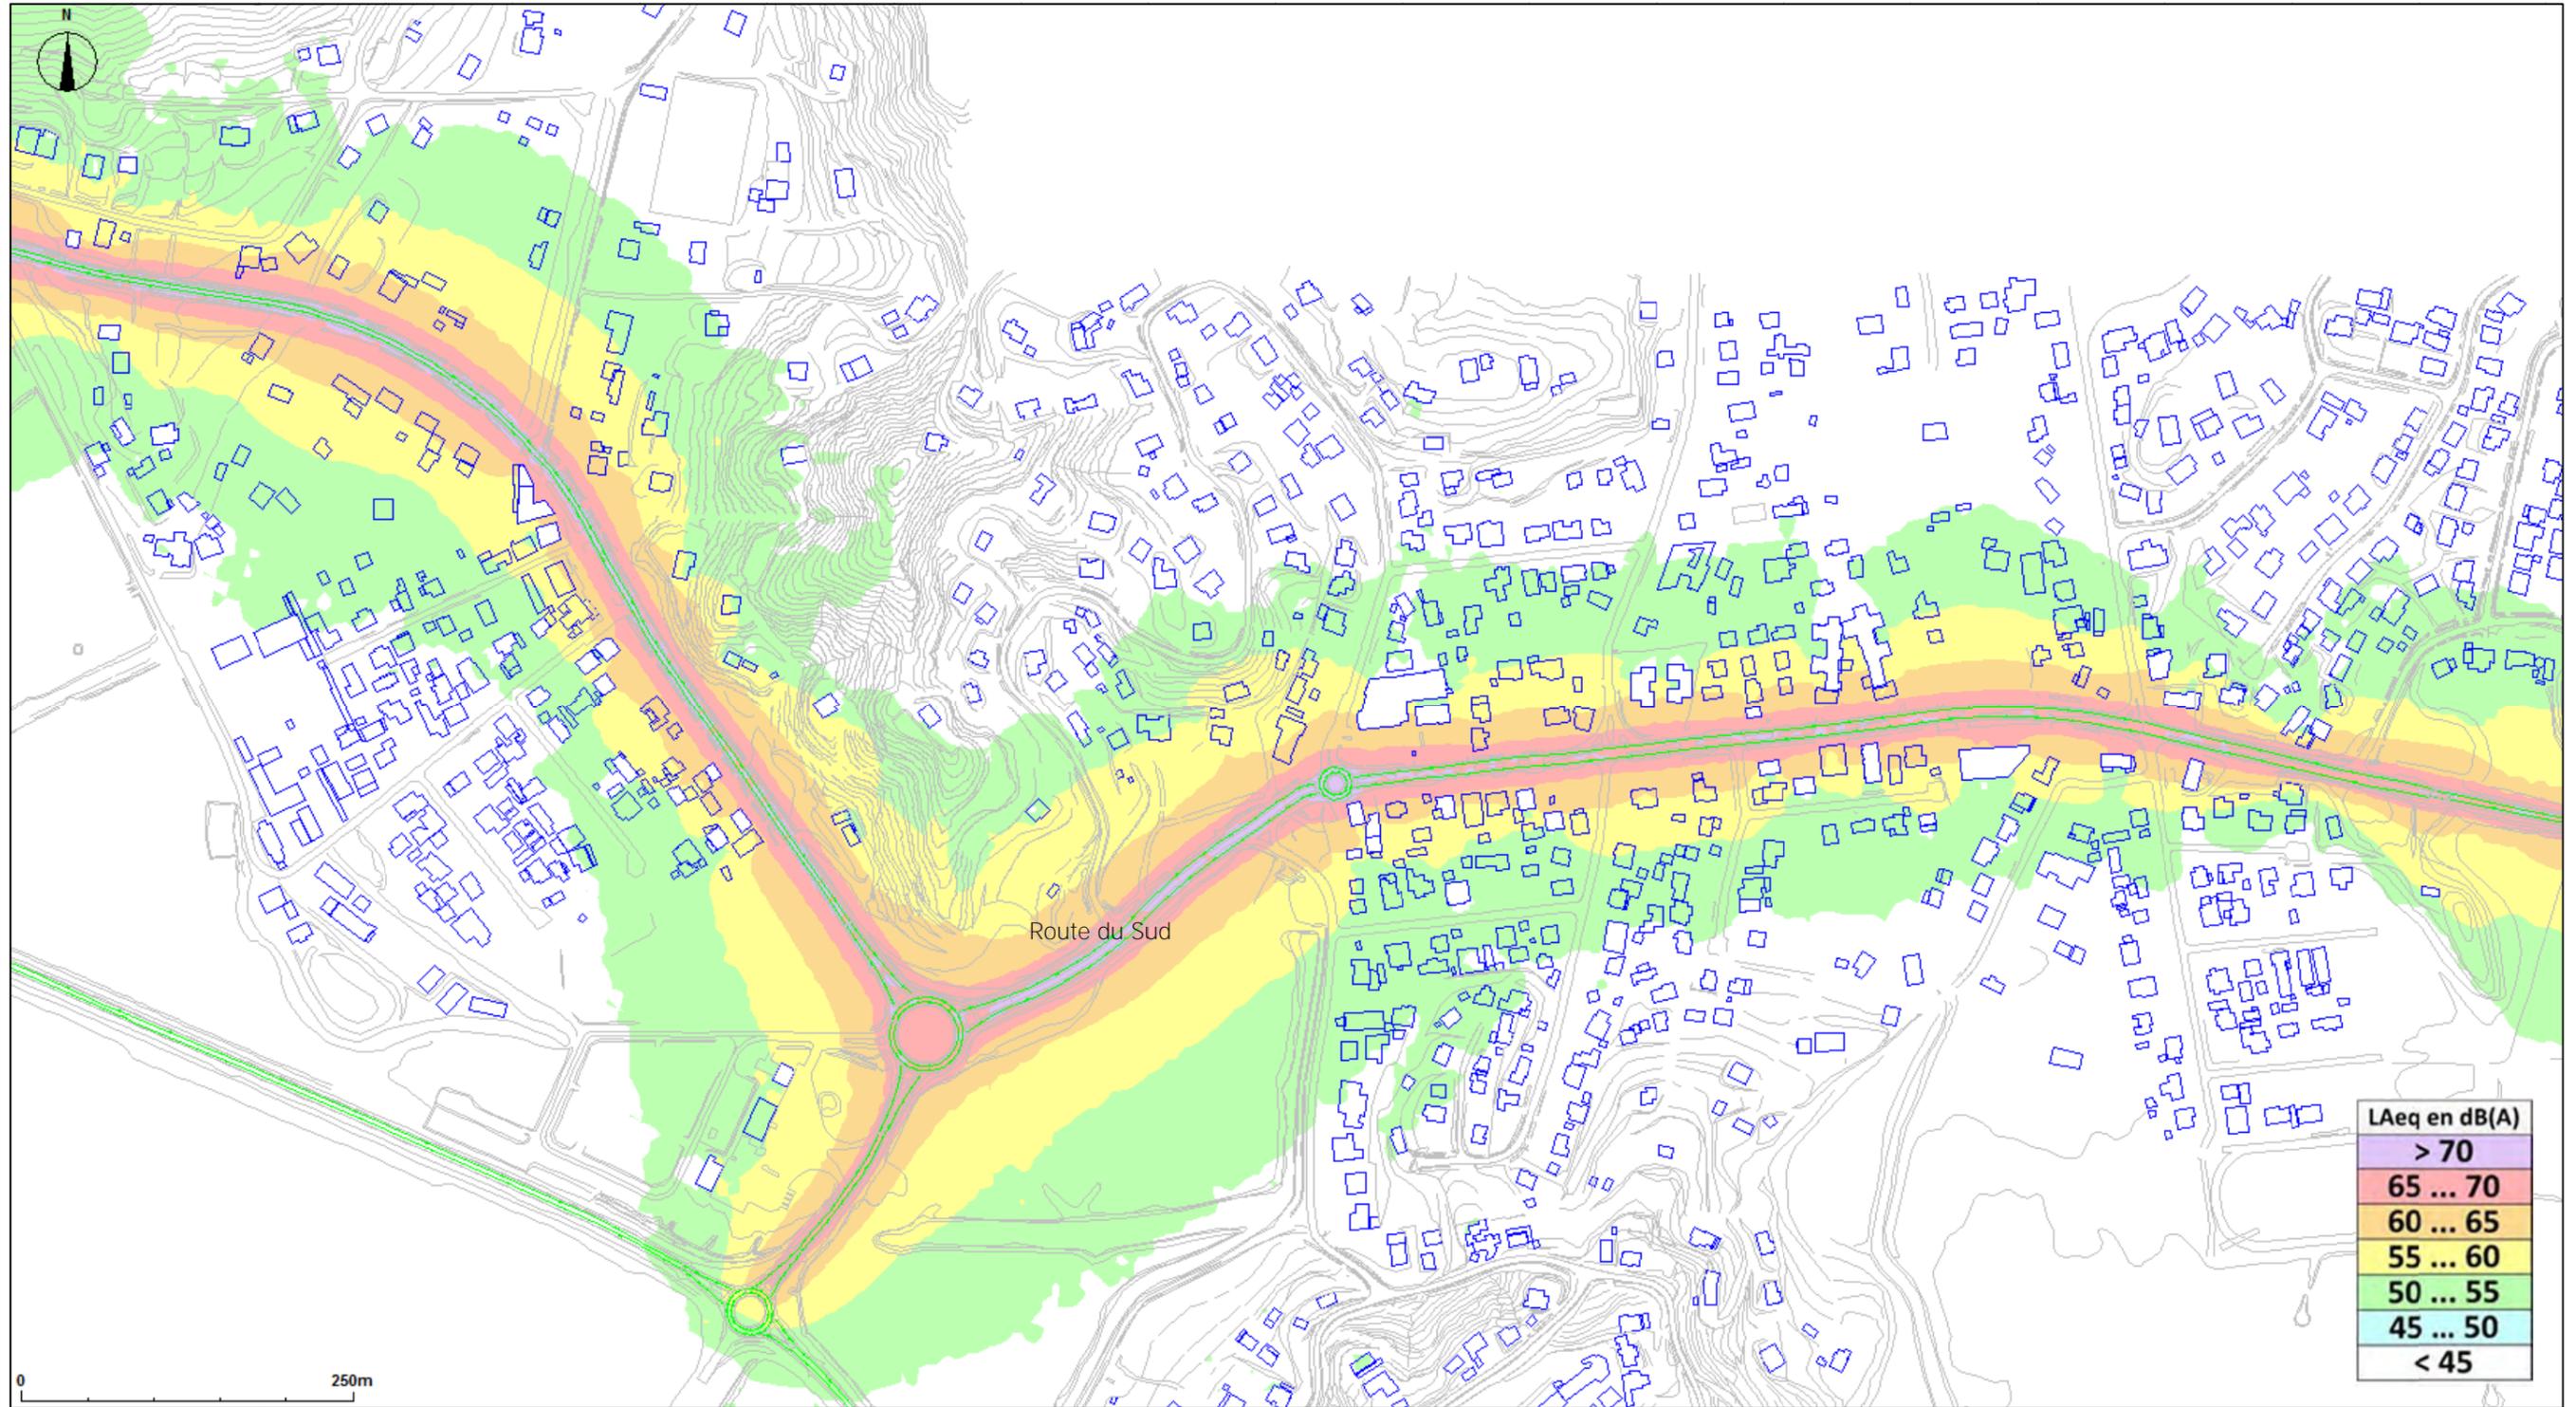
Figure 27 : INITIAL JOUR – Cartographie des niveaux sonores – Route du Sud (secteur Est)

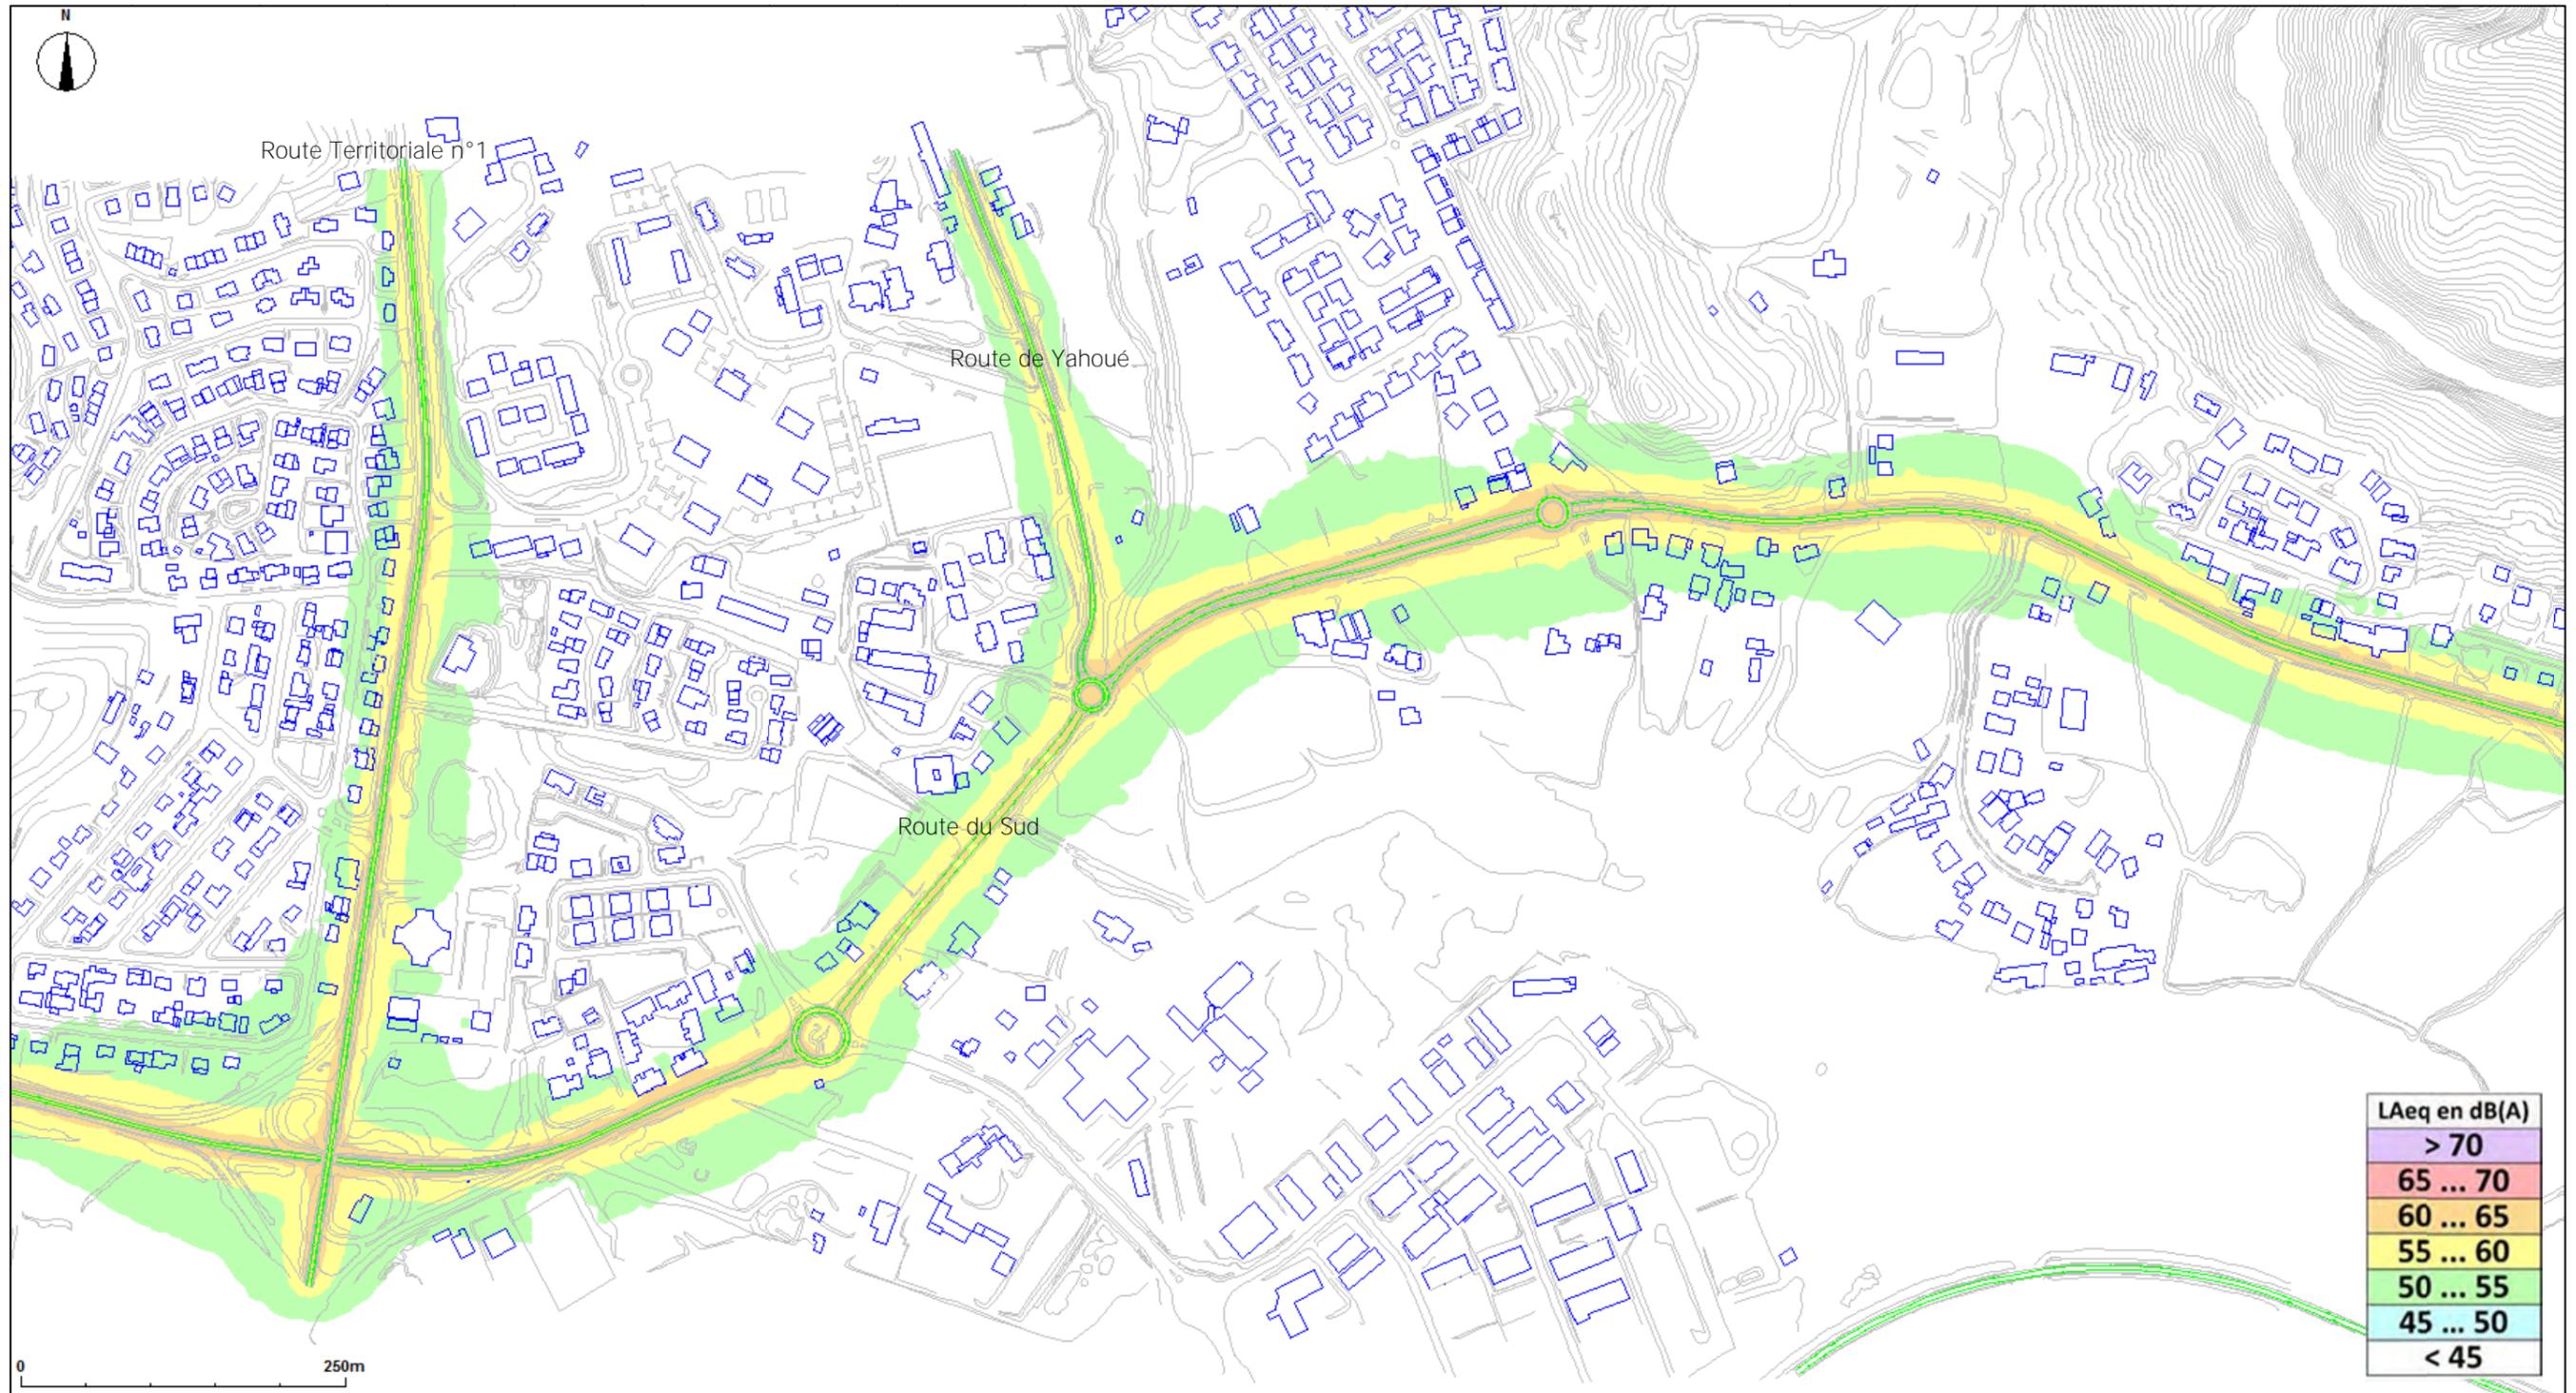
Figure 38 : INITIAL NUIT – Cartographie des niveaux sonores – Route du Sud (secteur Ouest)

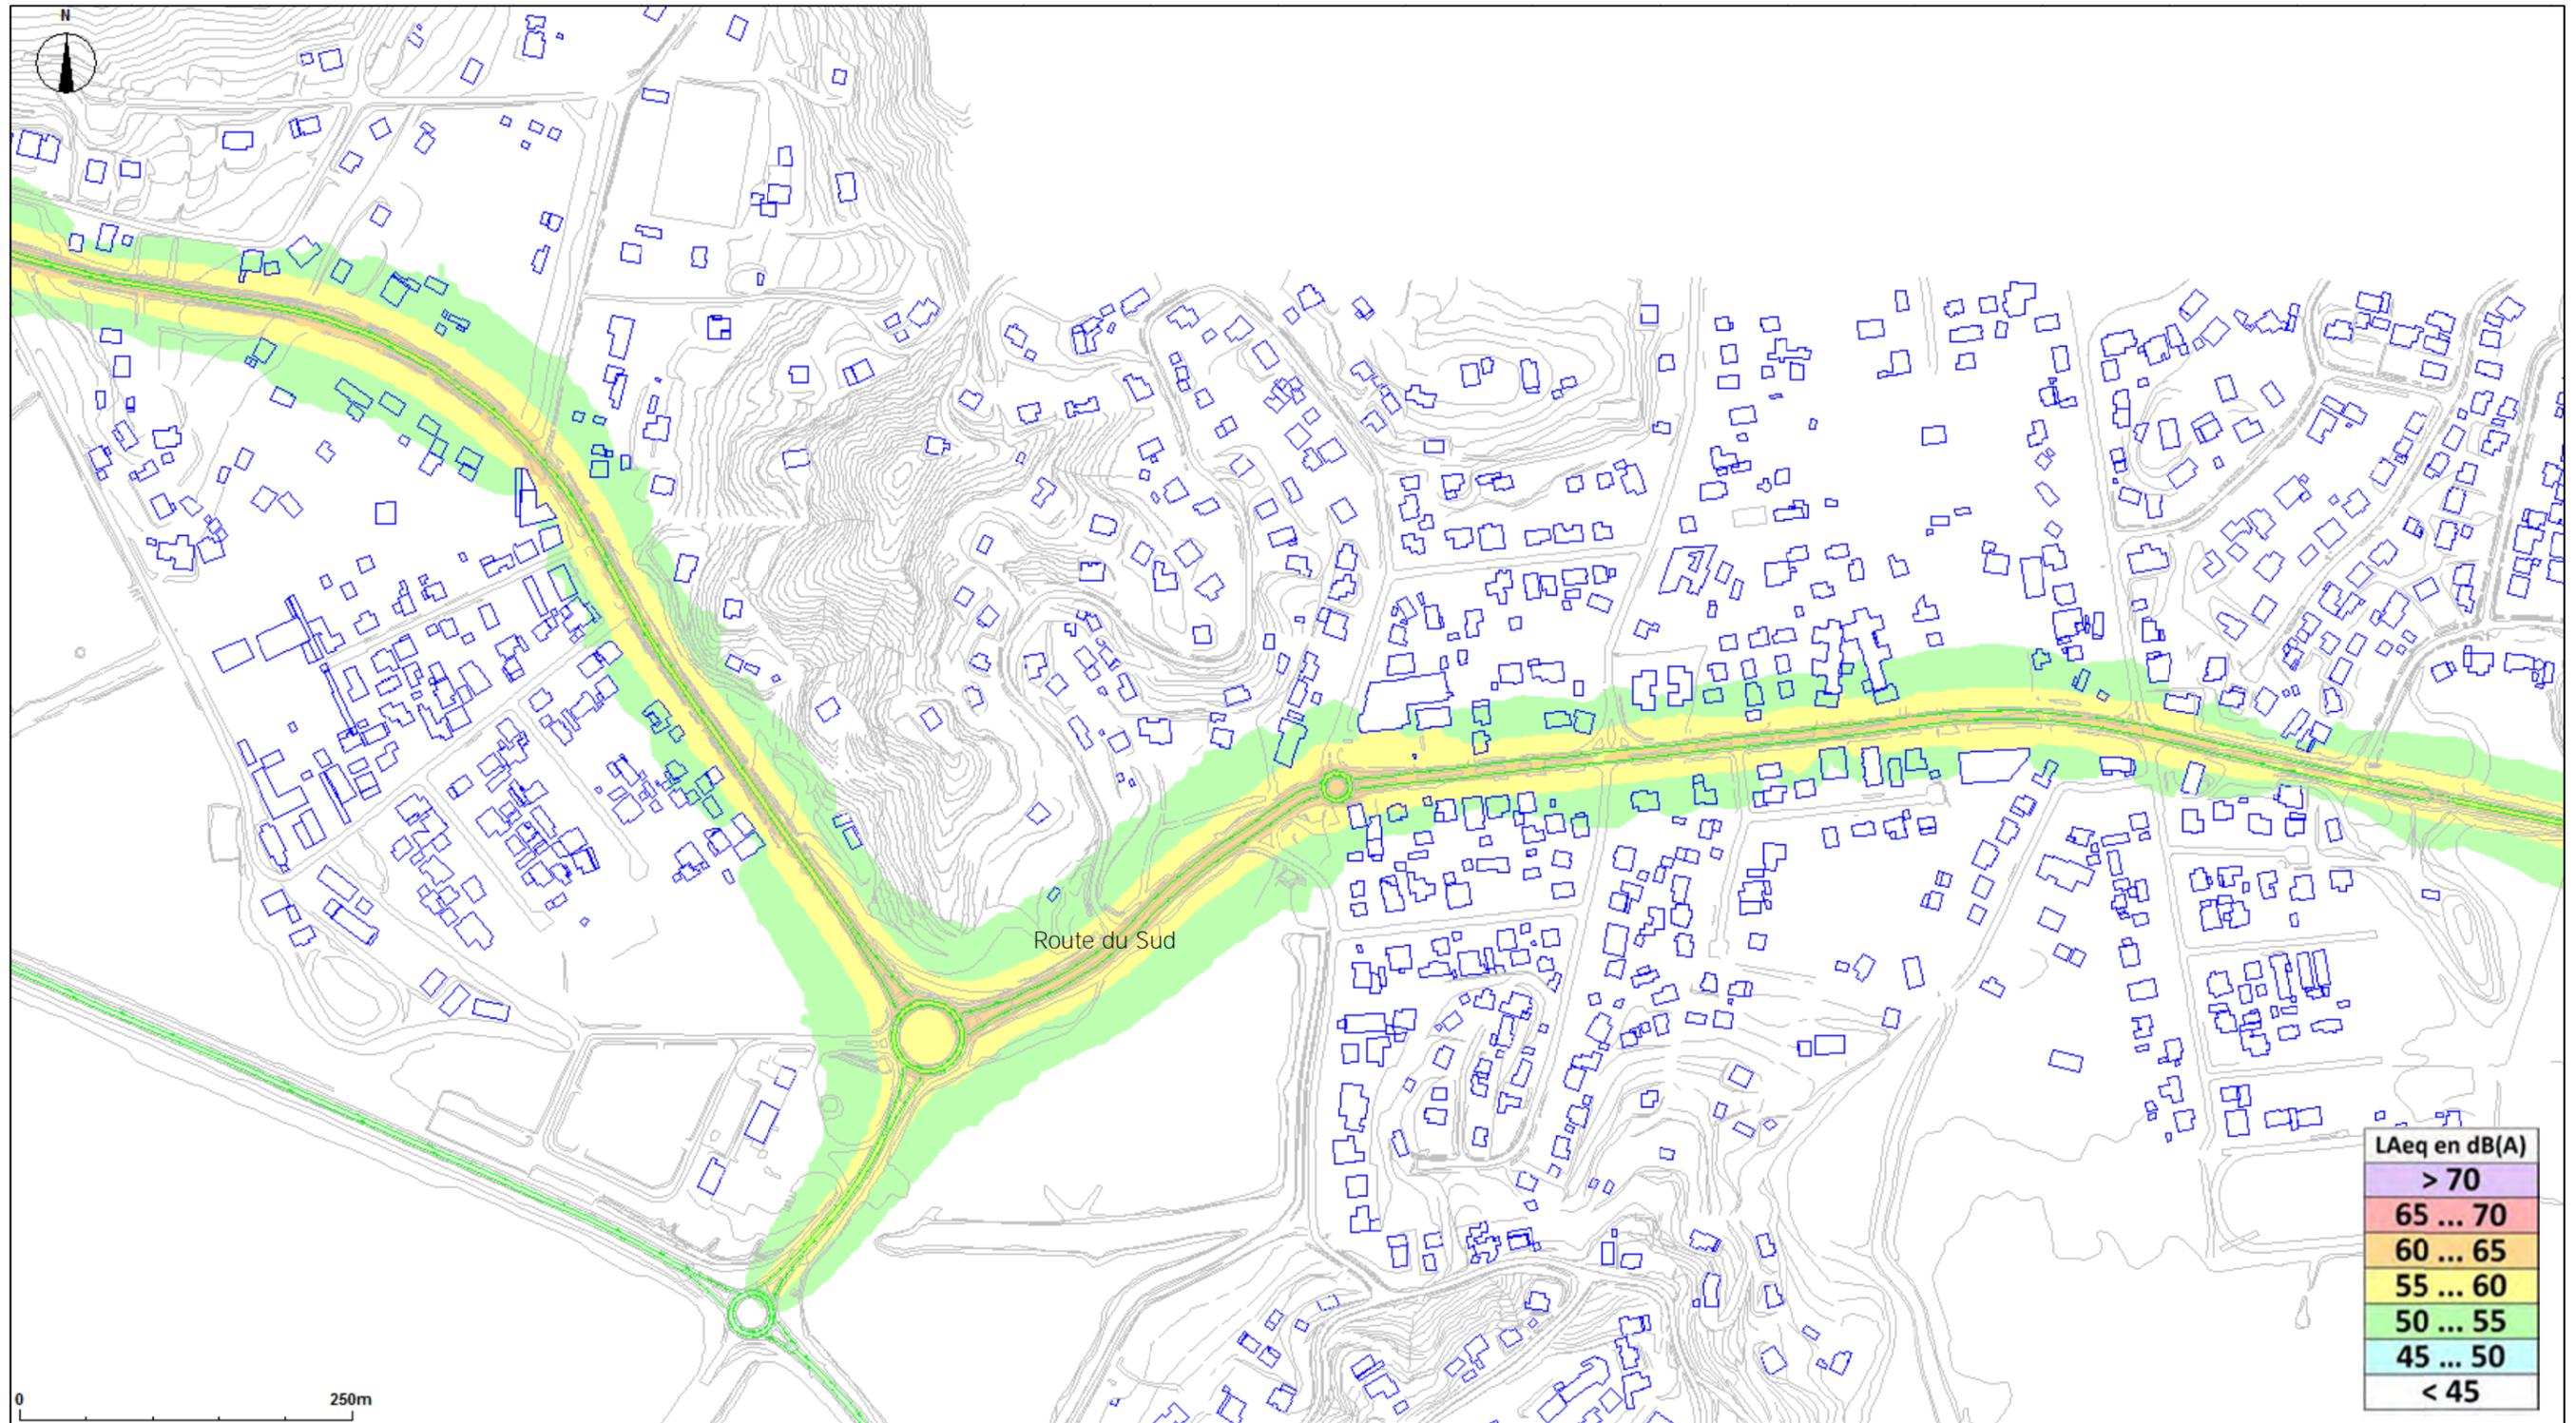
Figure 39 : INITIAL NUIT – Cartographie des niveaux sonores – Route du Sud (secteur Est)

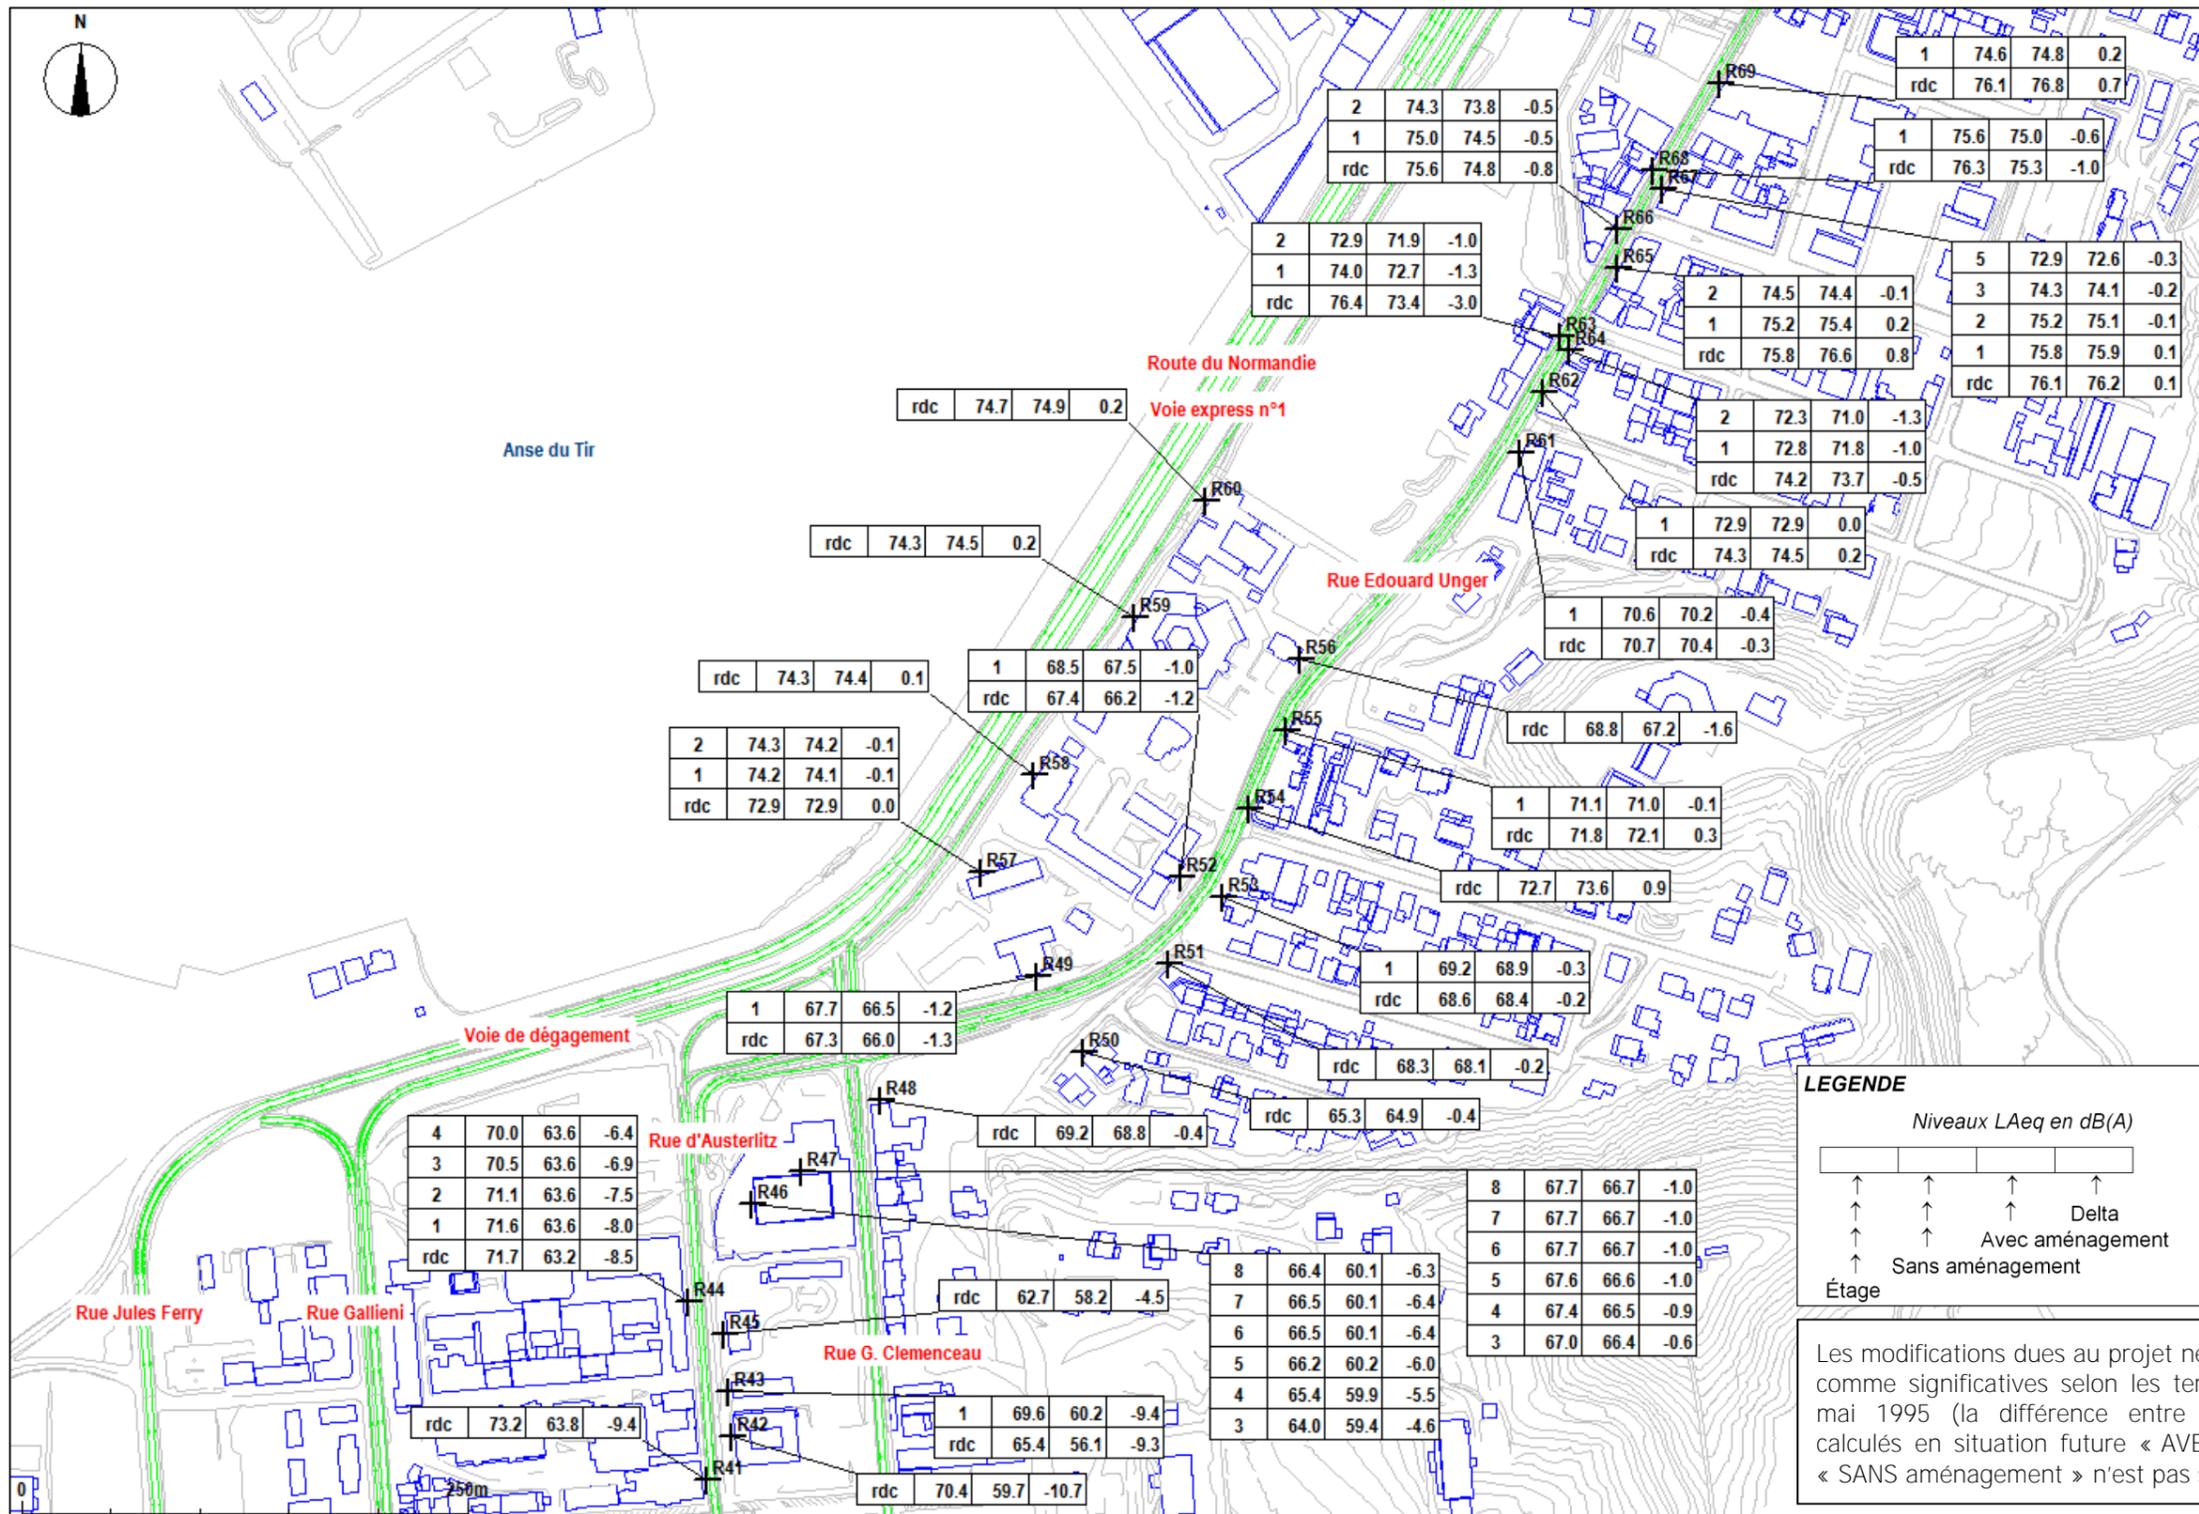
Figure 43 : SITUATION FUTURE JOUR – Niveaux sonores en façade – Rue Edouard Unger Nord

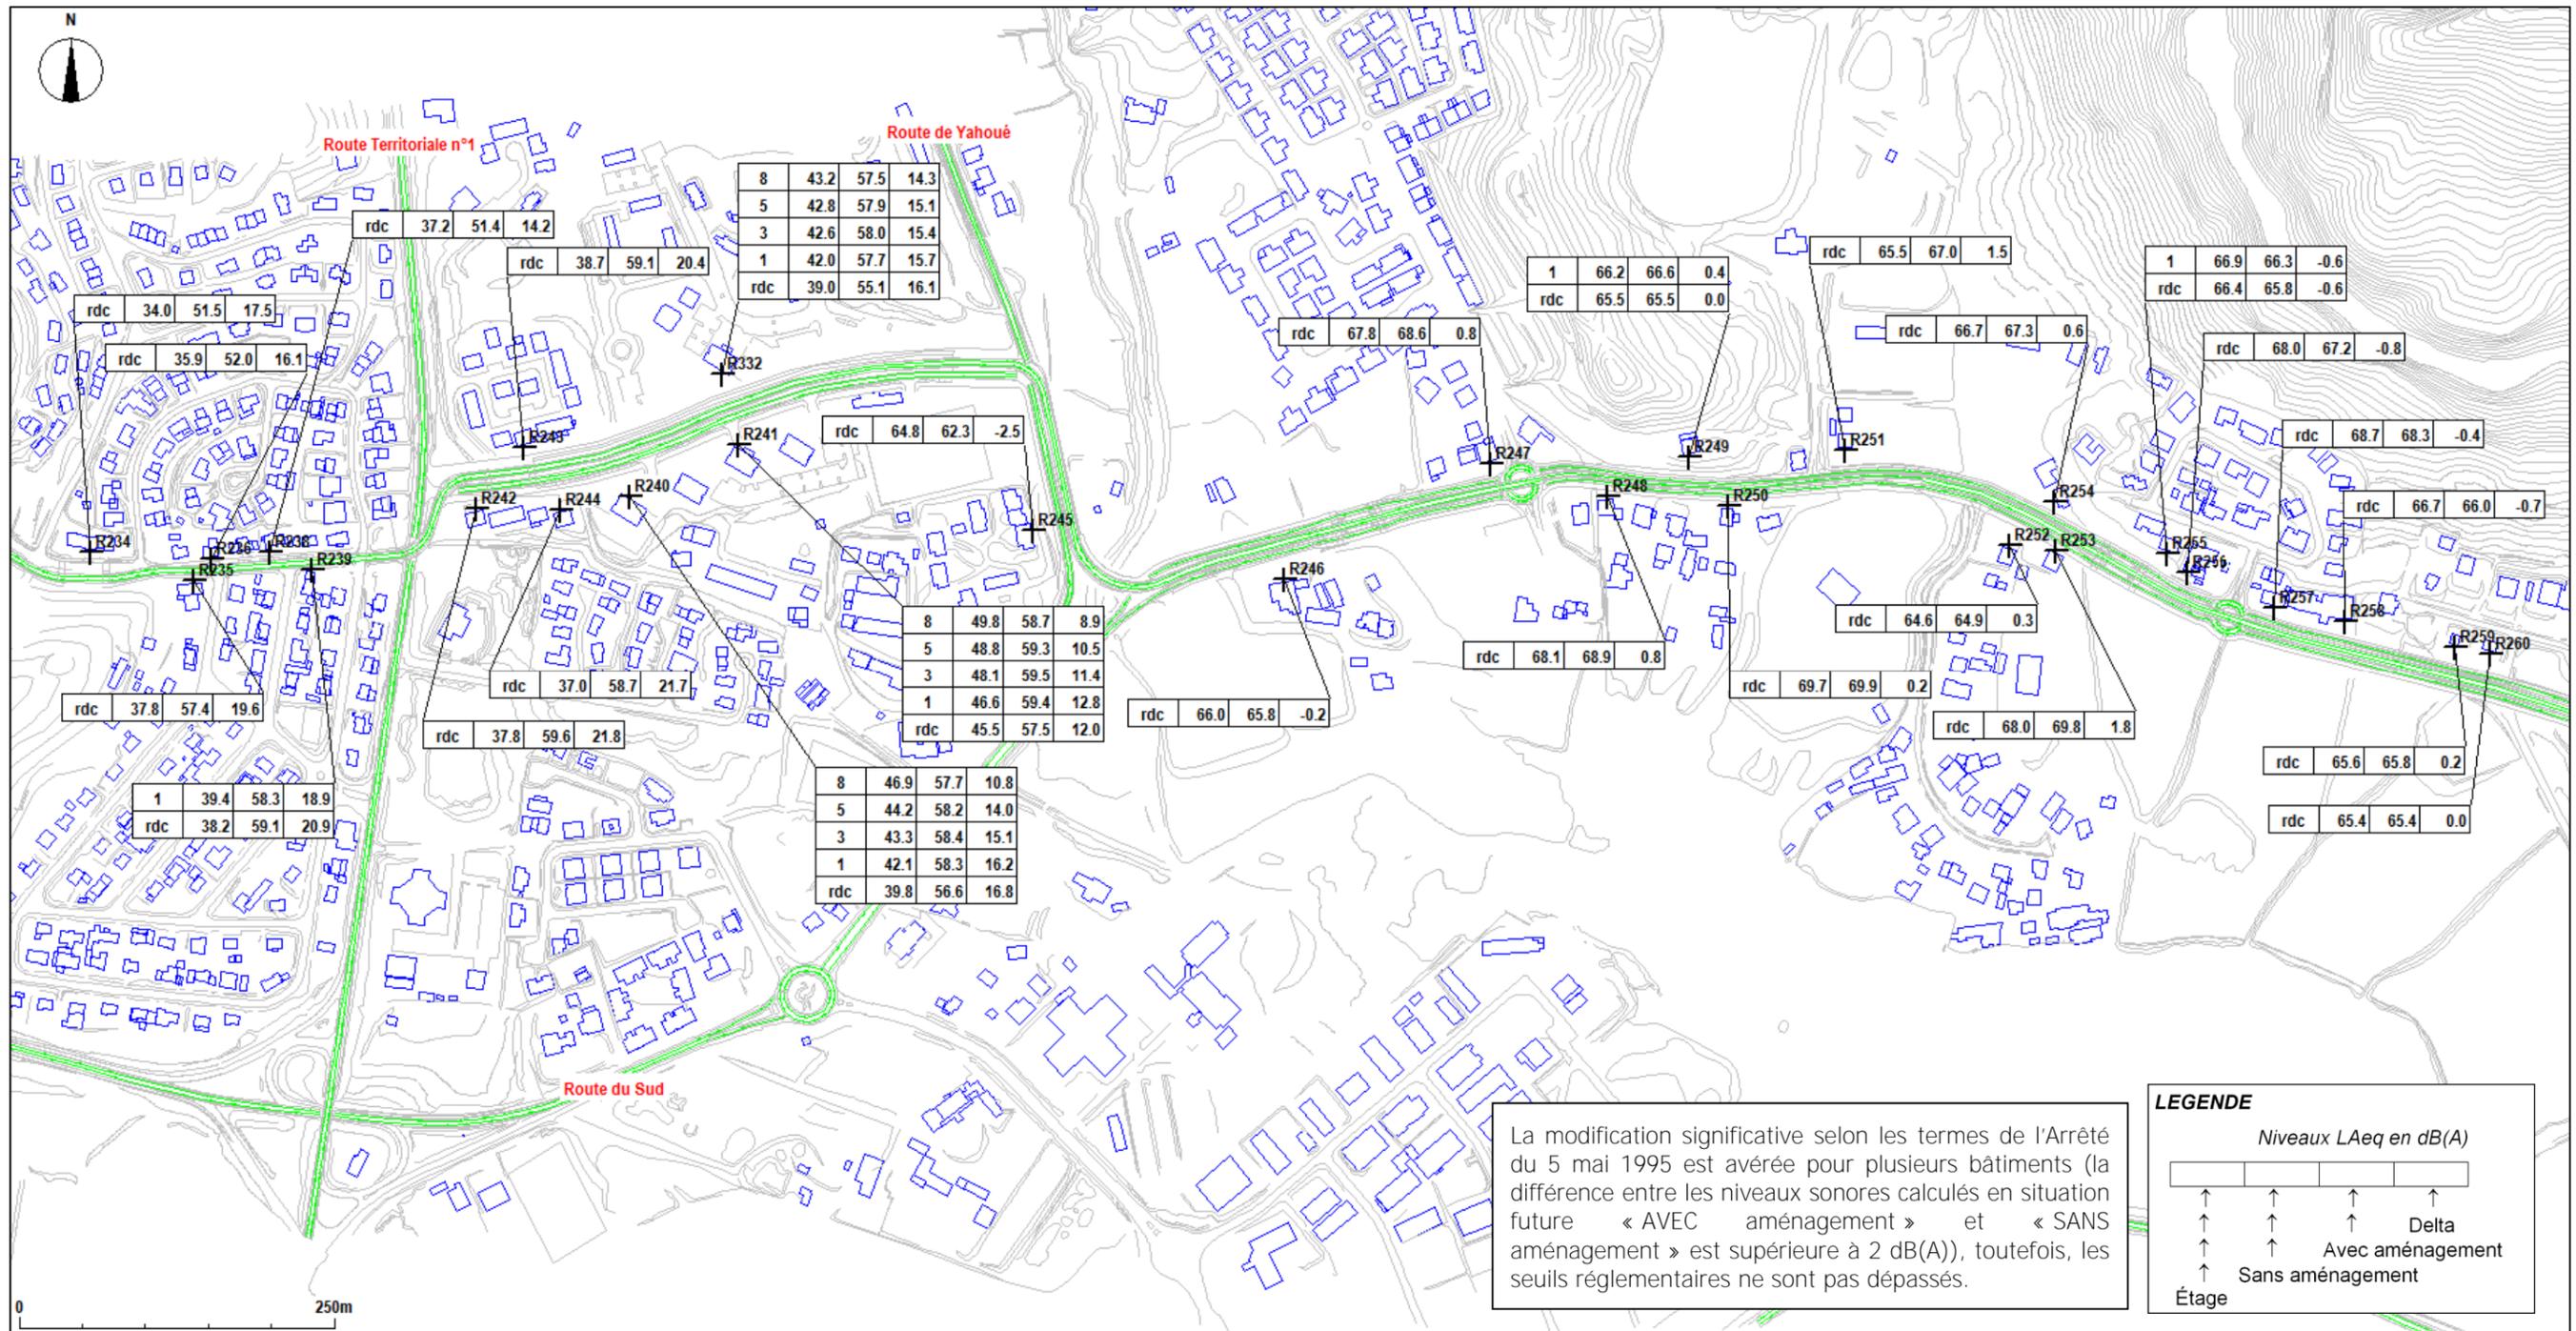
Figure 51 : SITUATION FUTURE JOUR – Niveaux sonores en façade – Route du Sud (secteur Ouest)
