# ANNEXES DE L'ETUDE D'IMPACT

# ANNEXE 1 – PRE – ETUDE OUVRAGES D'ART

## TCSP - LISTE DES OUVRAGES

## FICHES SIGNALIQUES DES OUVRAGES

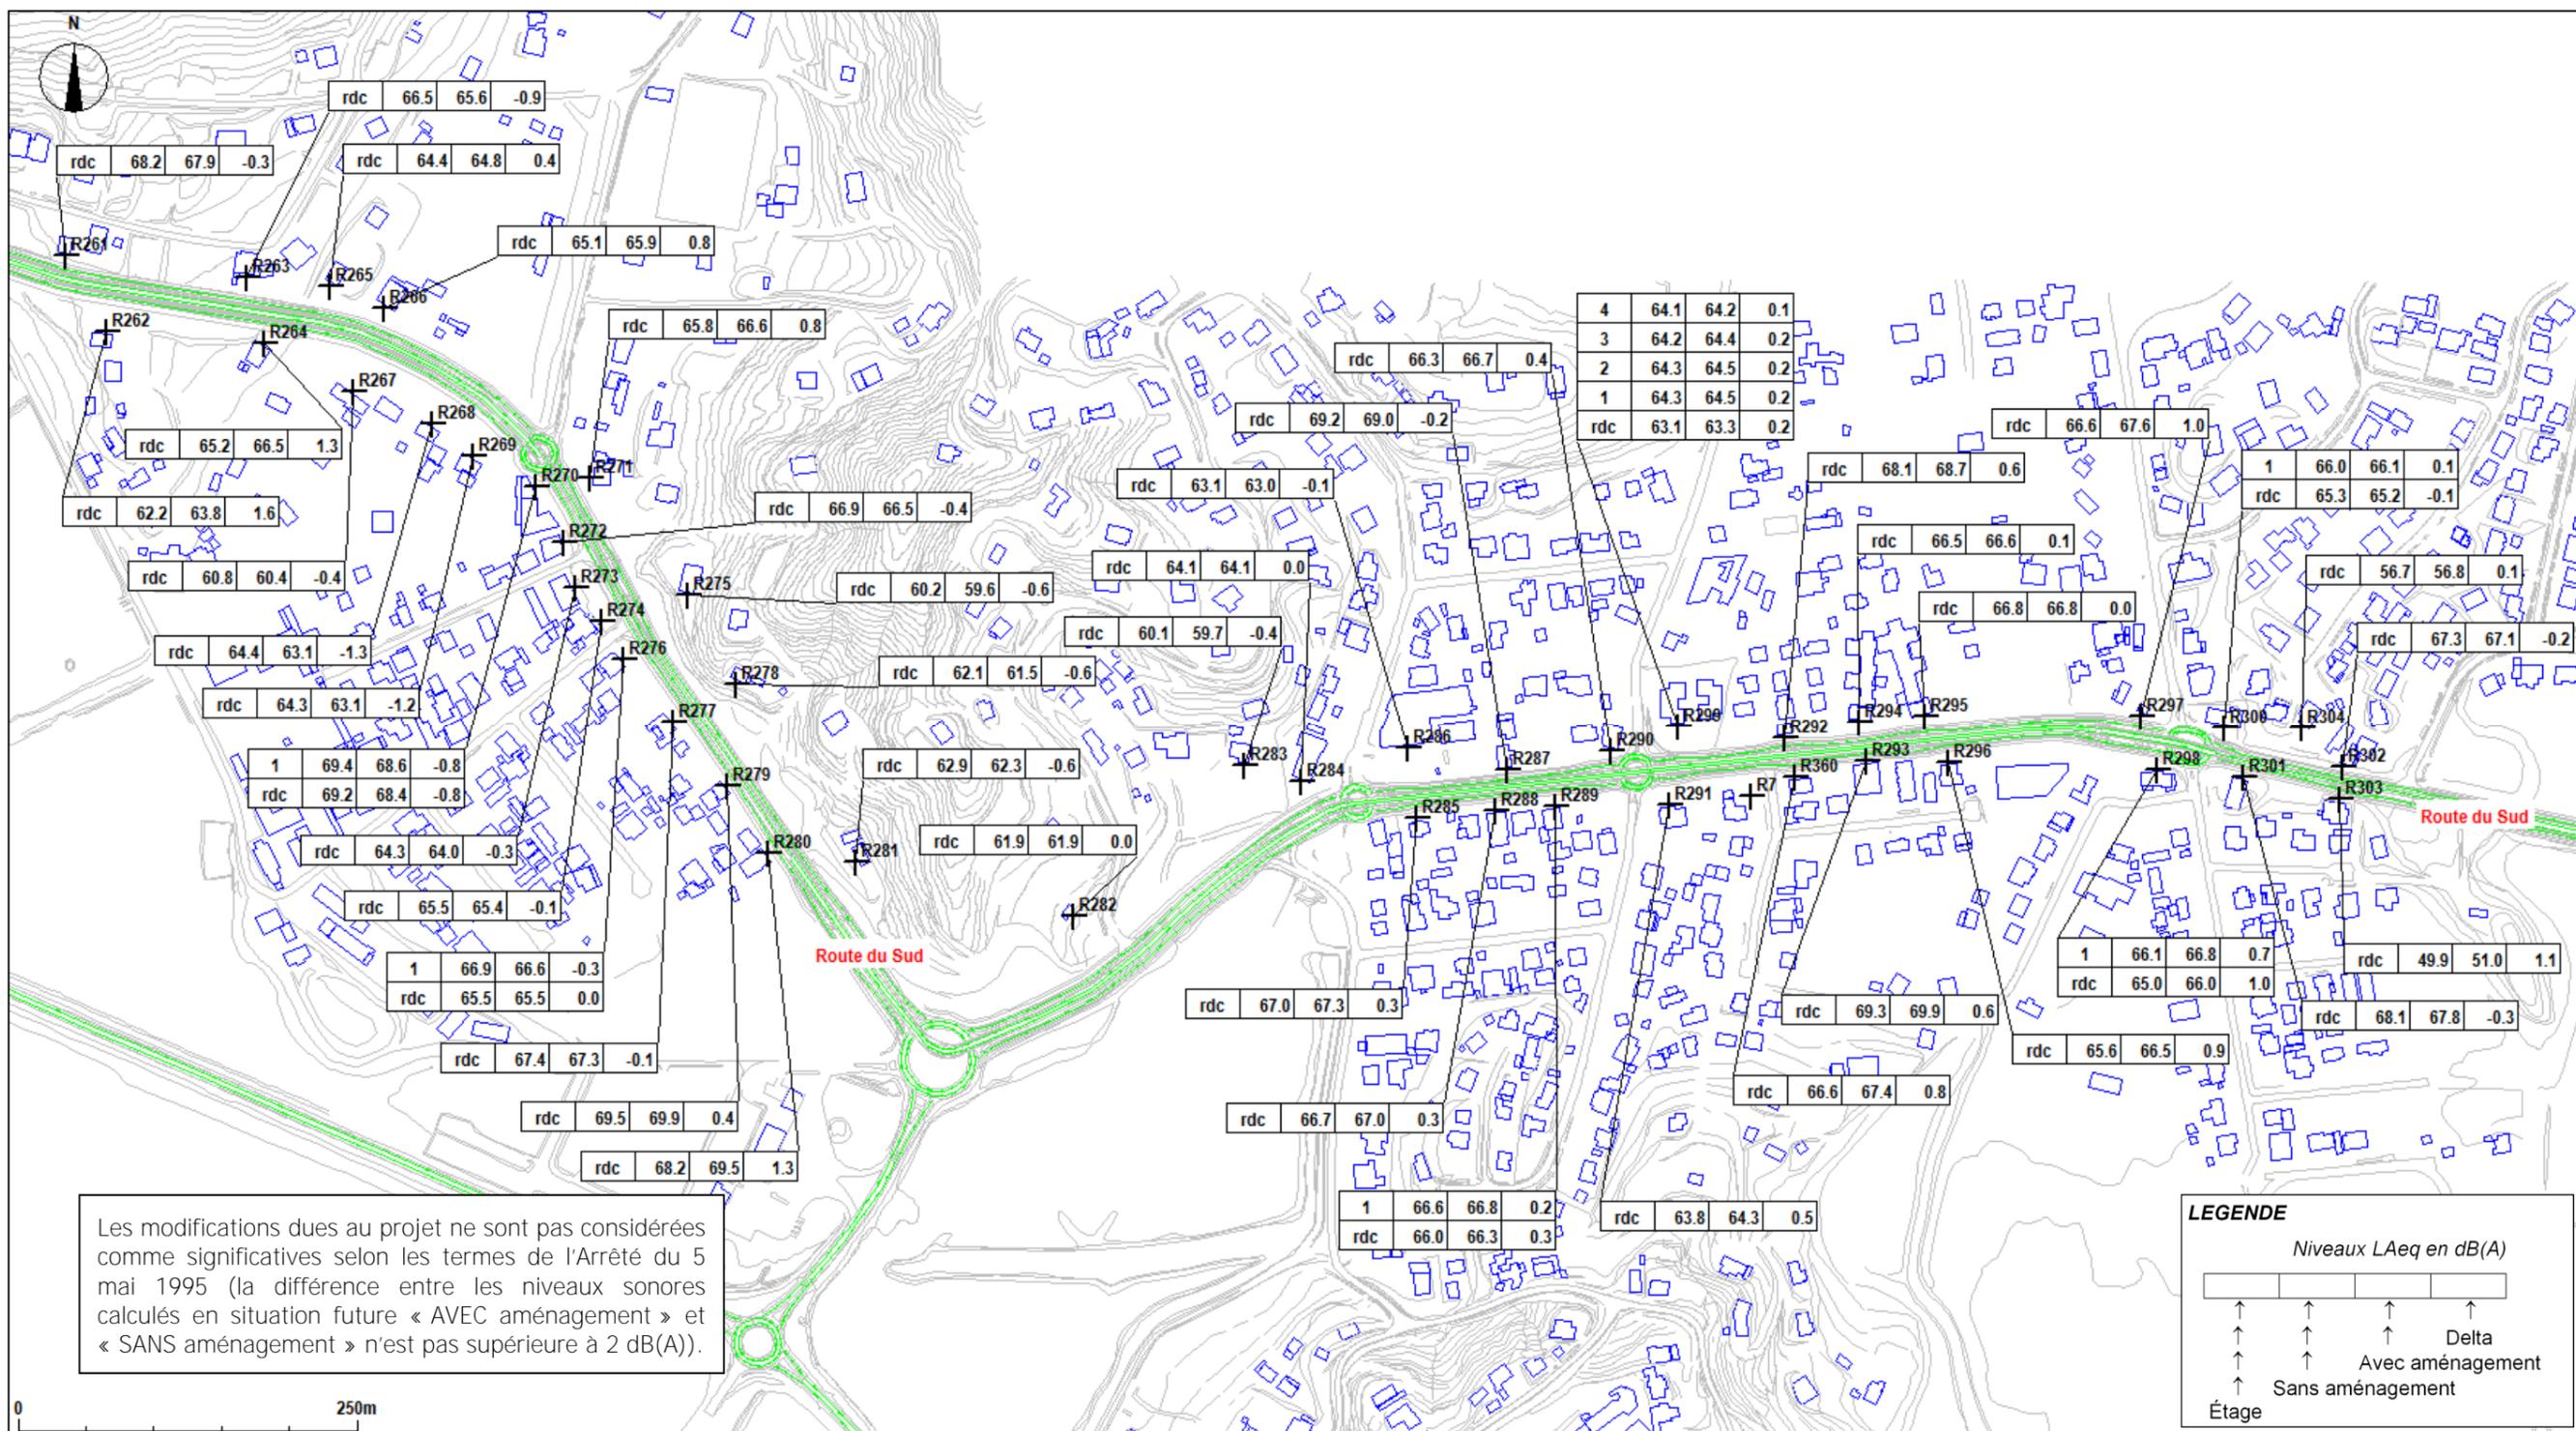
Figure 52 : SITUATION FUTURE JOUR – Niveaux sonores en façade – Route du Sud (secteur Est)

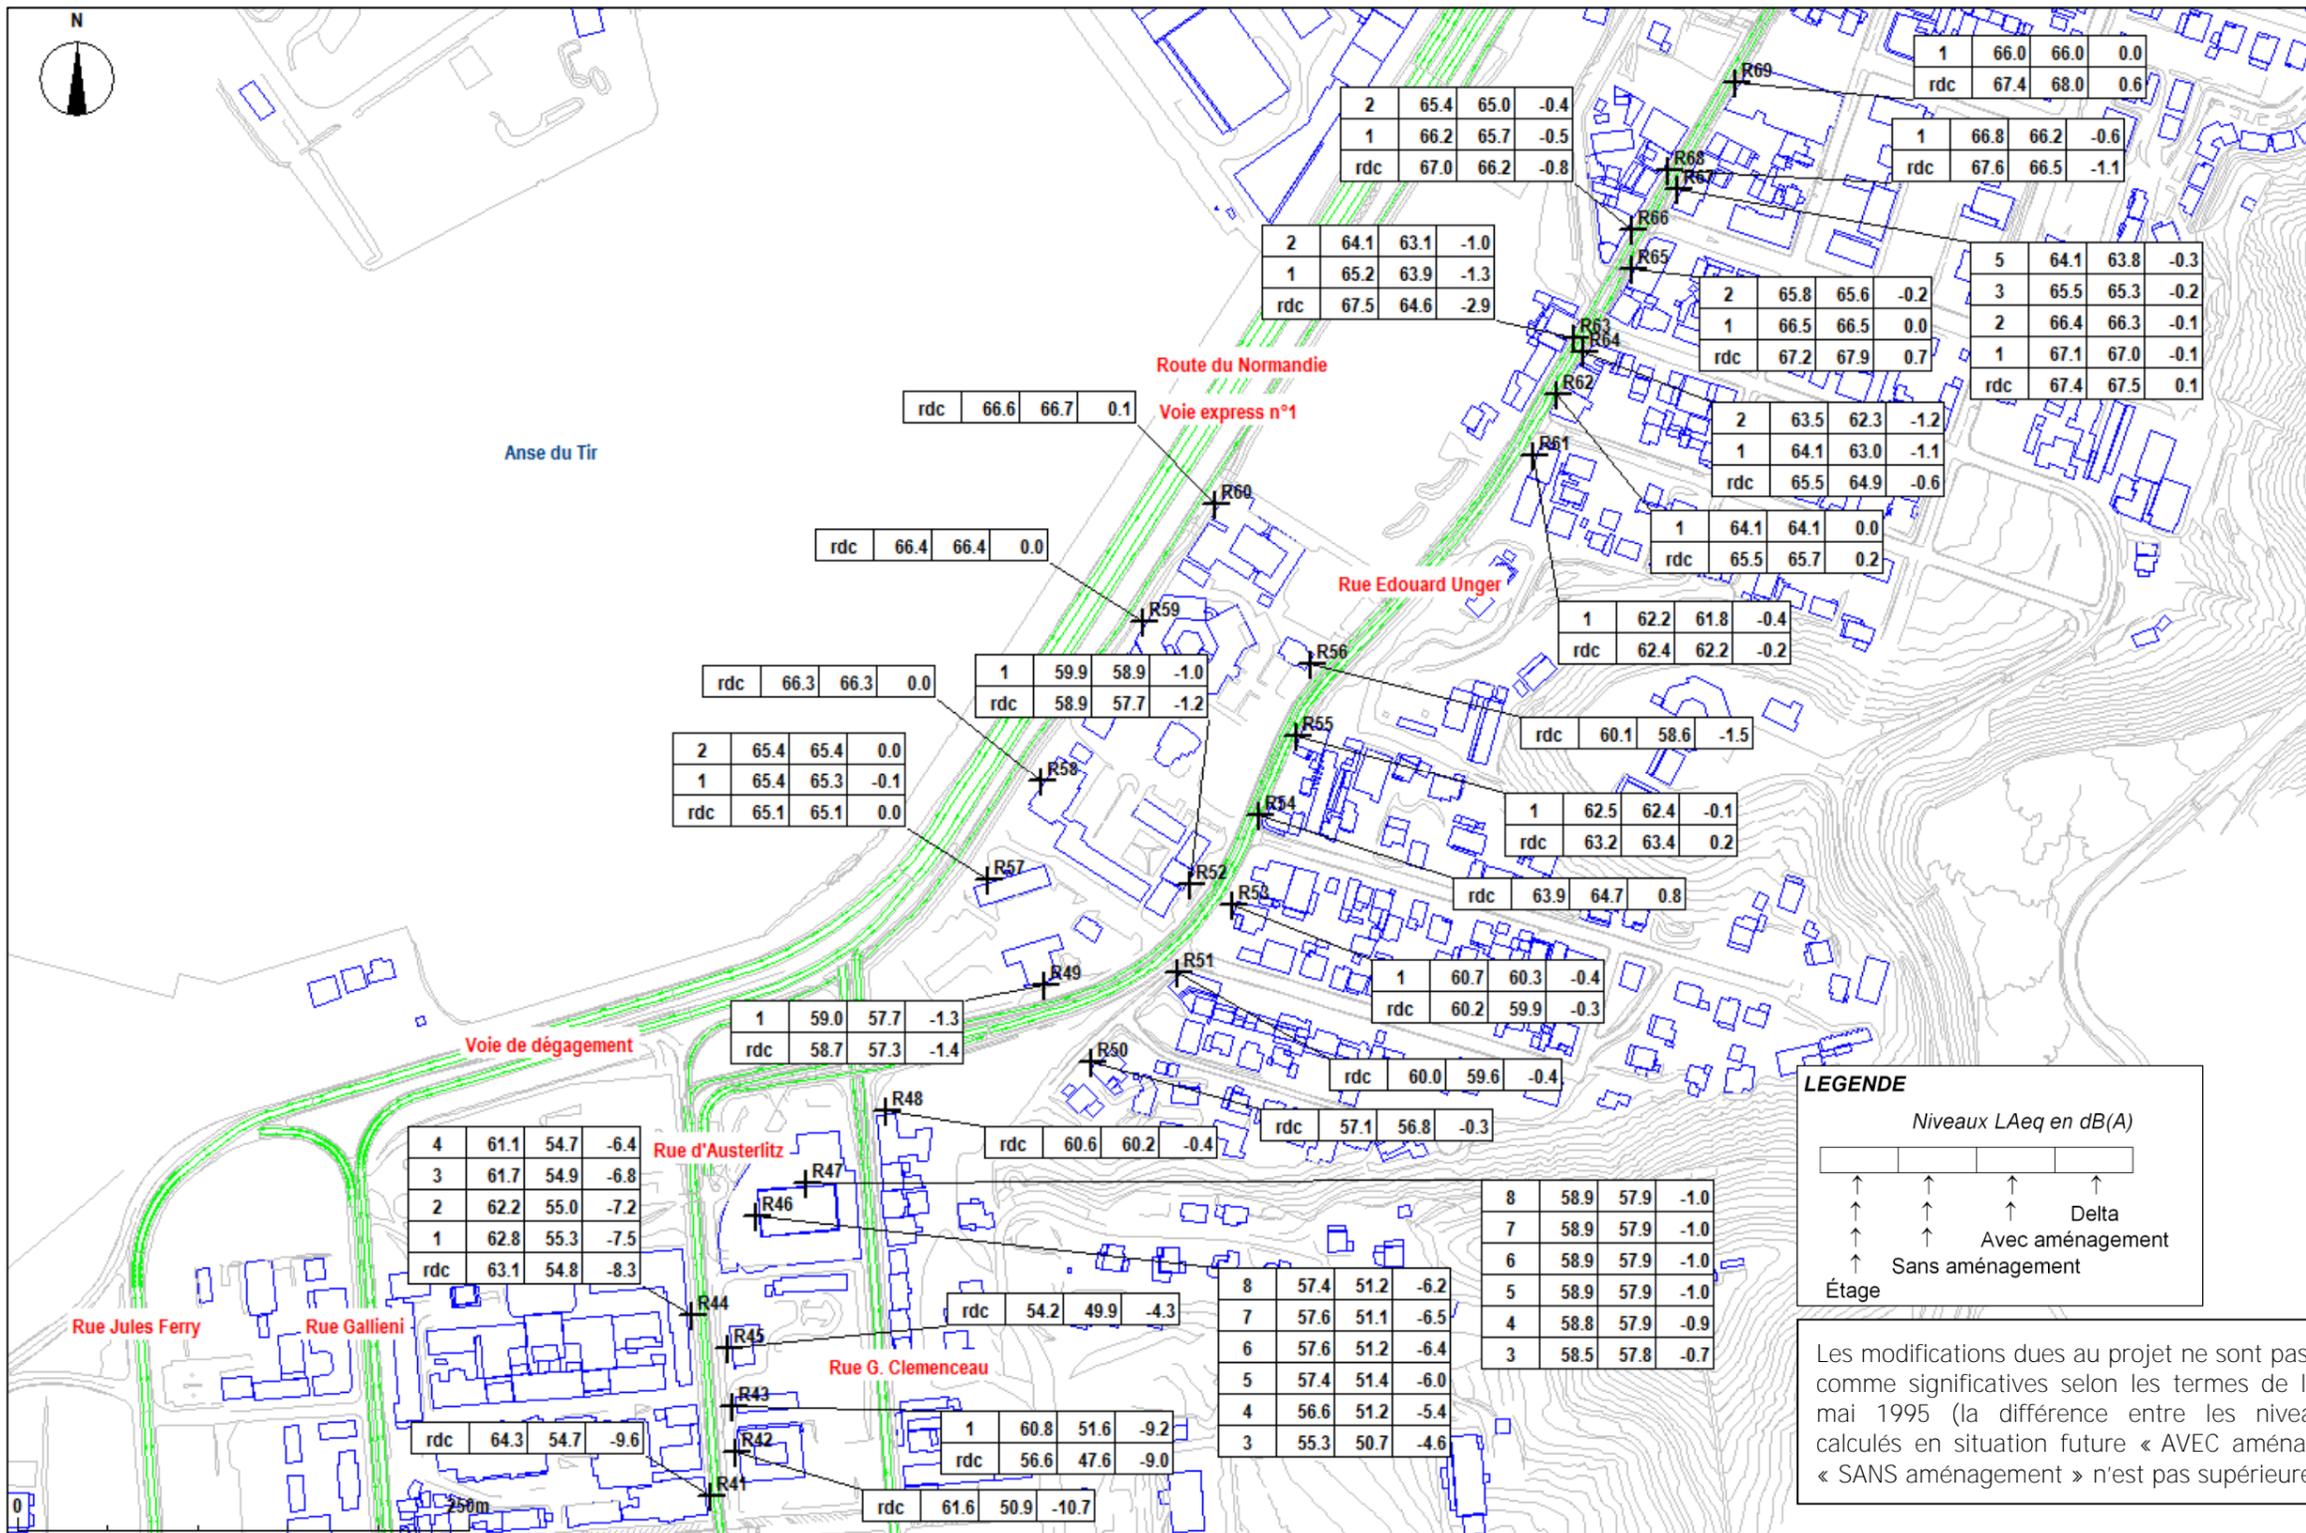
Figure 55 : SITUATION FUTURE NUIT – Niveaux sonores en façade – Rue Edouard Unger Nord

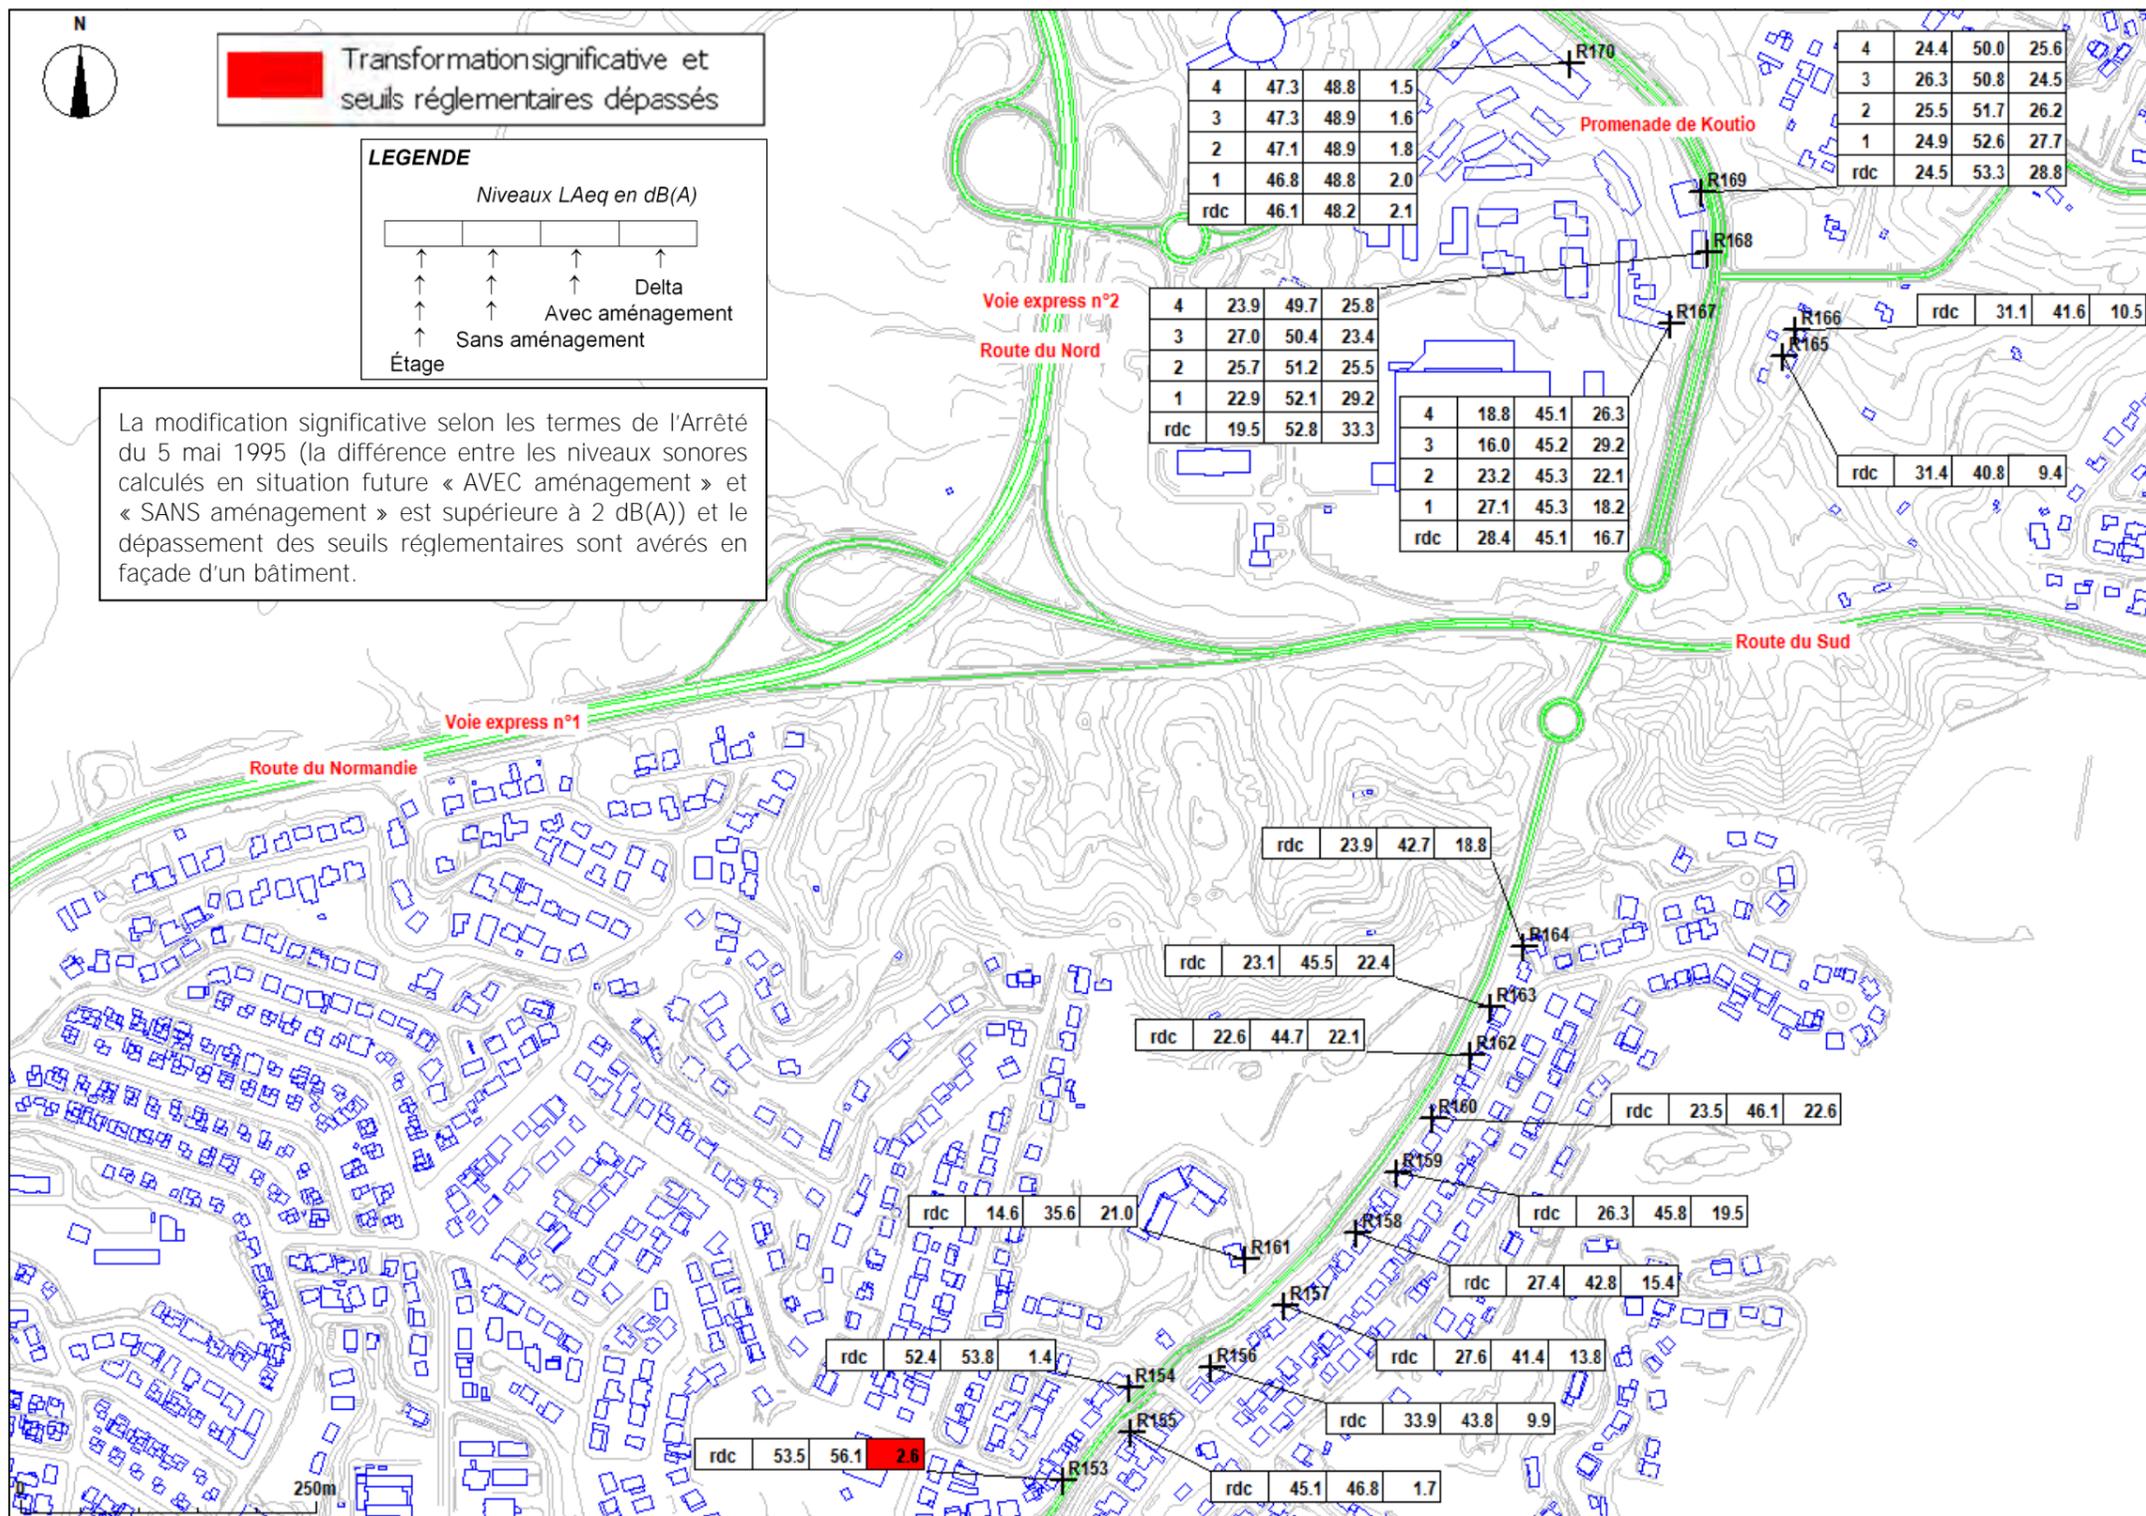
Figure 60 : SITUATION FUTURE NUIT – Niveaux sonores en façade – Avenue de la Vallée

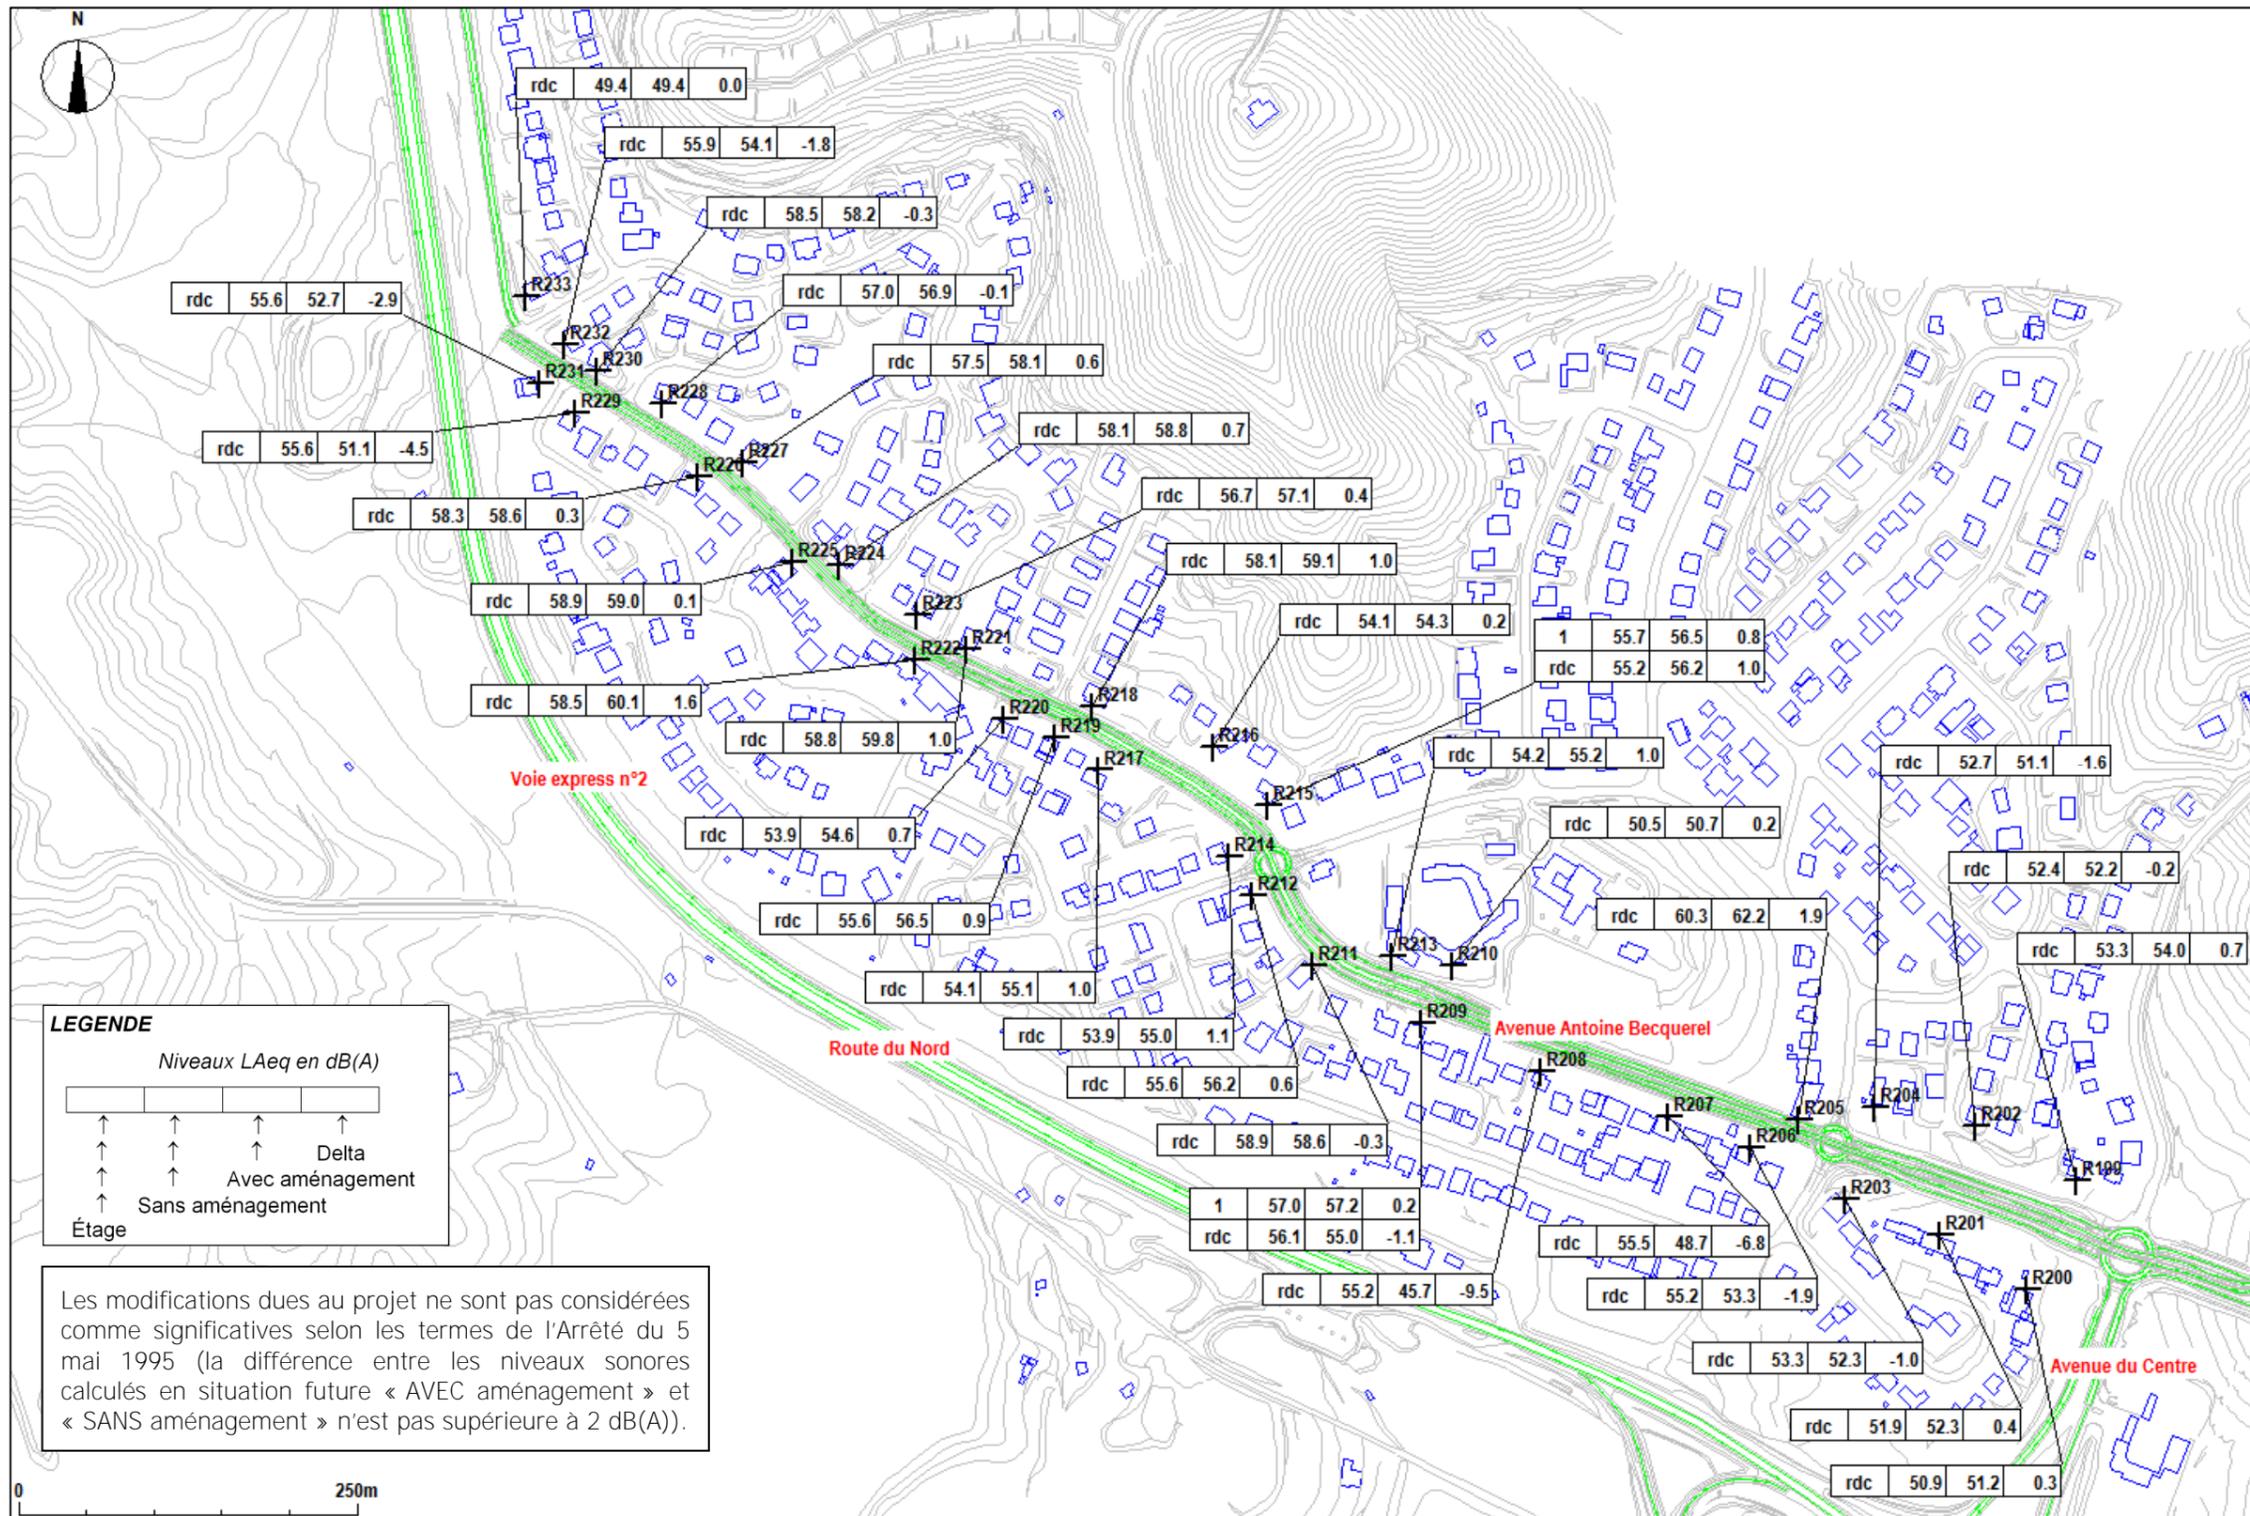
Figure 62 : SITUATION FUTURE NUIT – Niveaux sonores en façade – Route Territoriale n°1

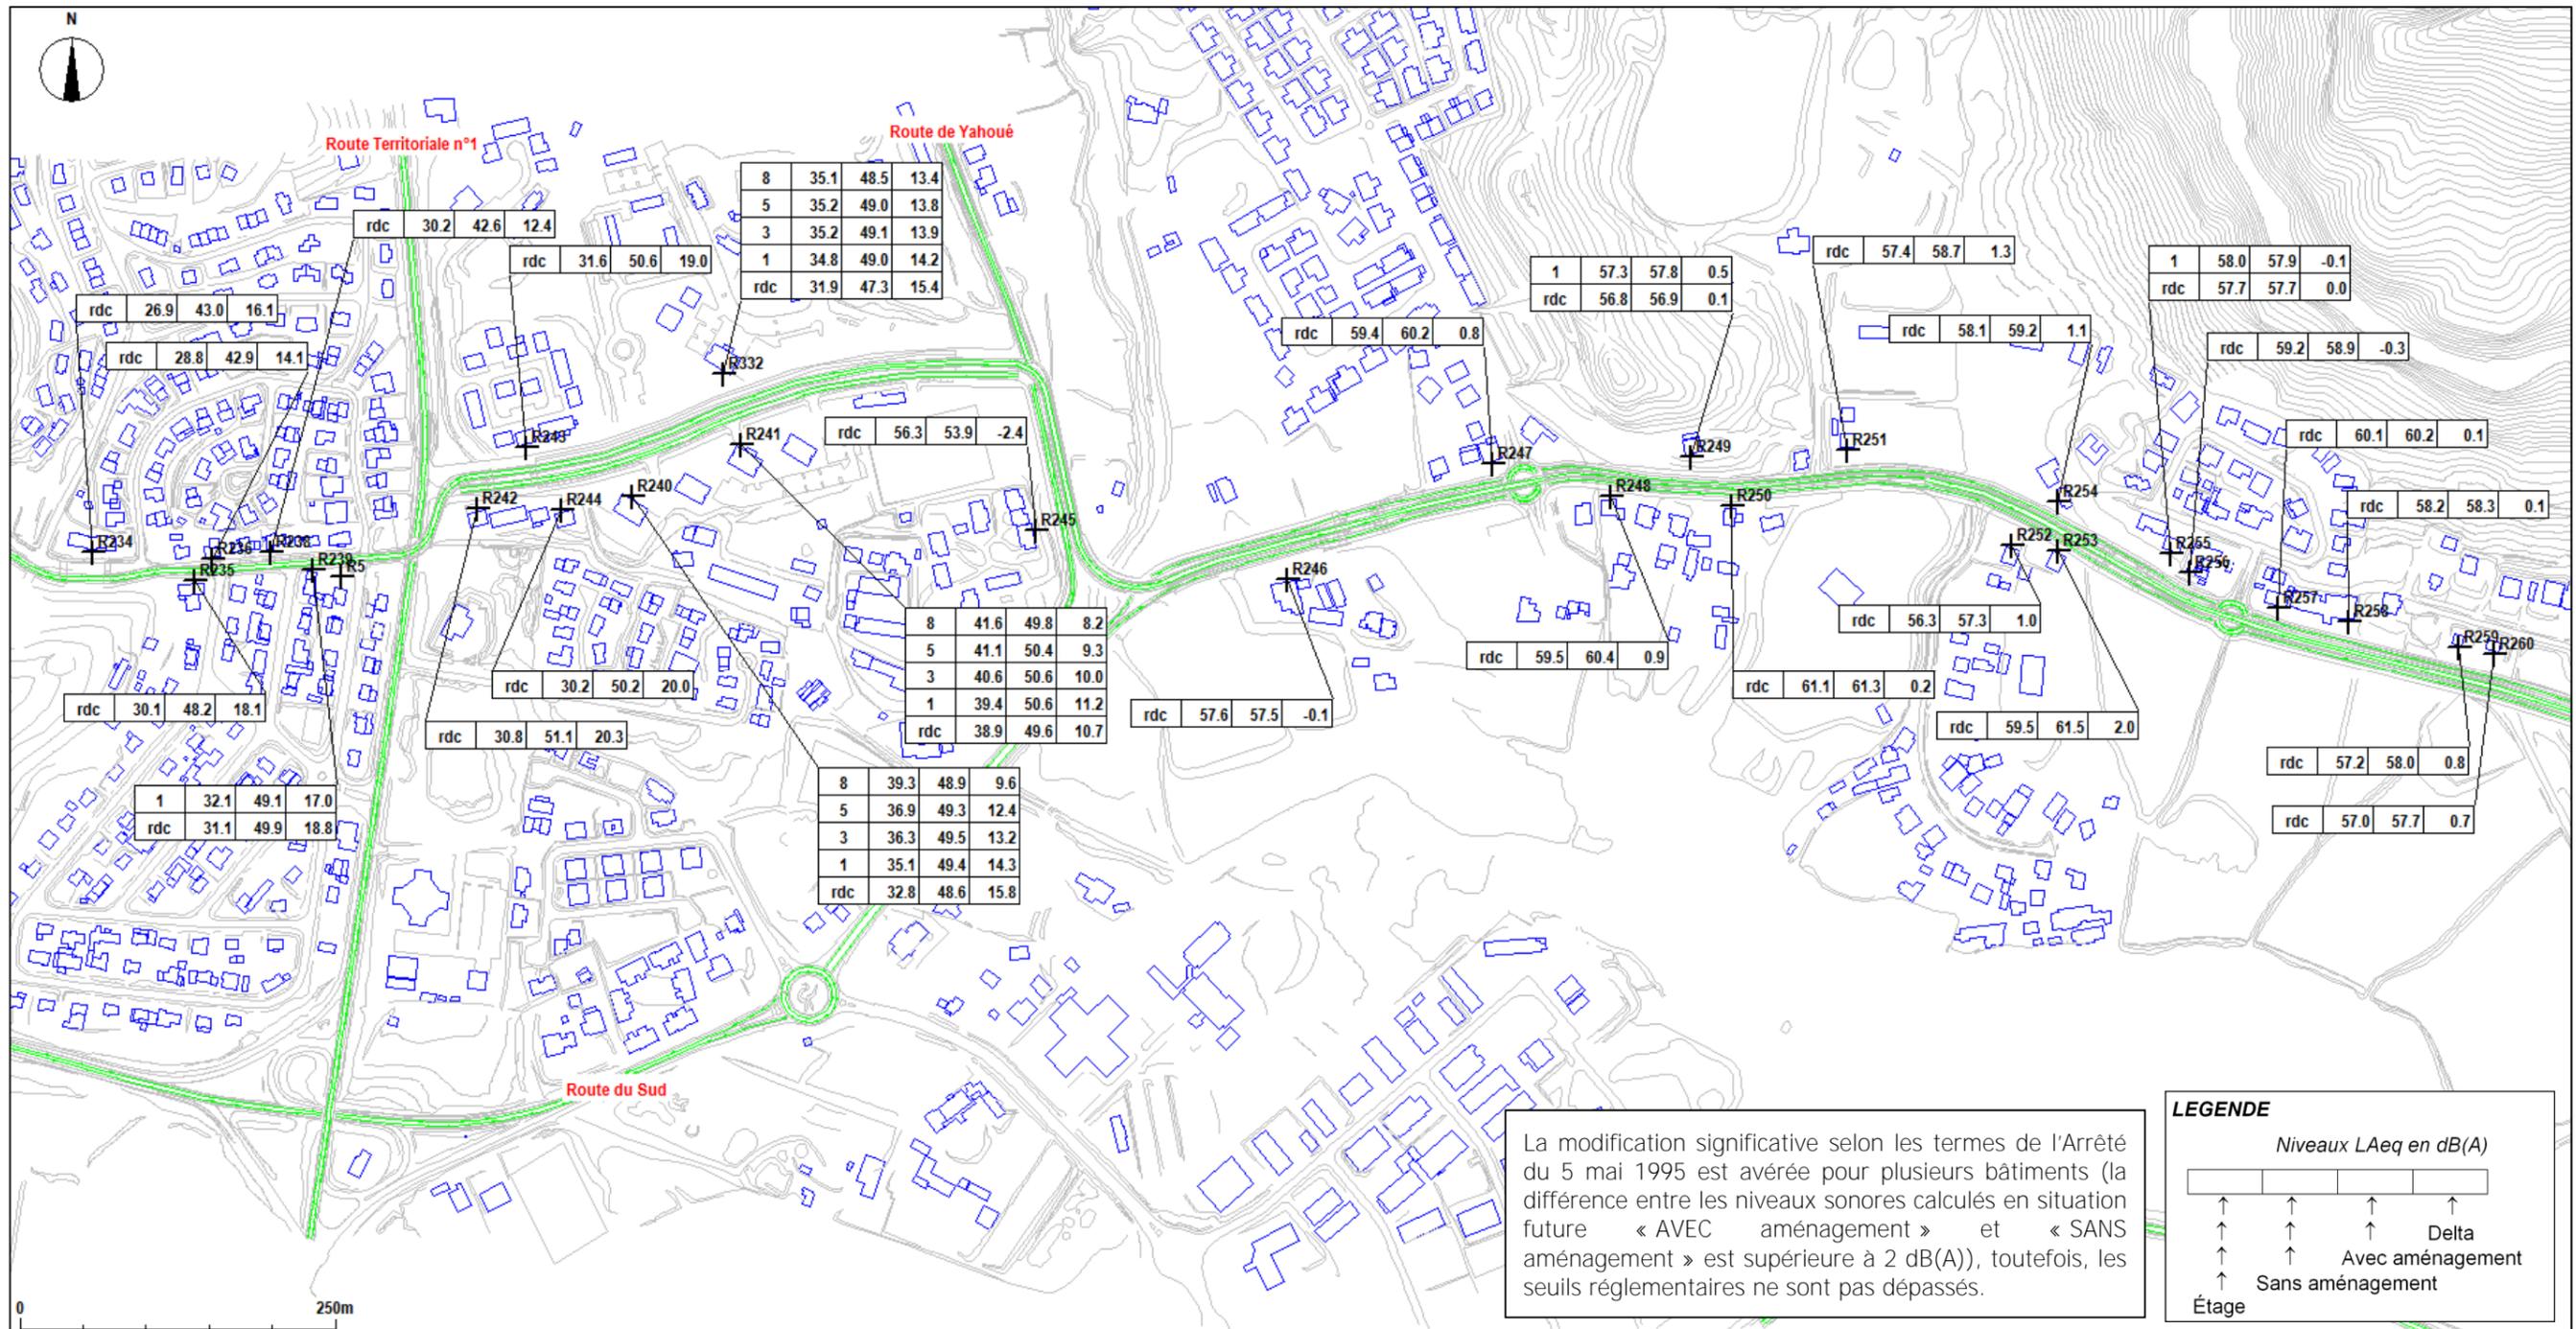
Figure 63 : SITUATION FUTURE NUIT- Niveaux sonores en façade – Route du Sud (secteur Ouest)

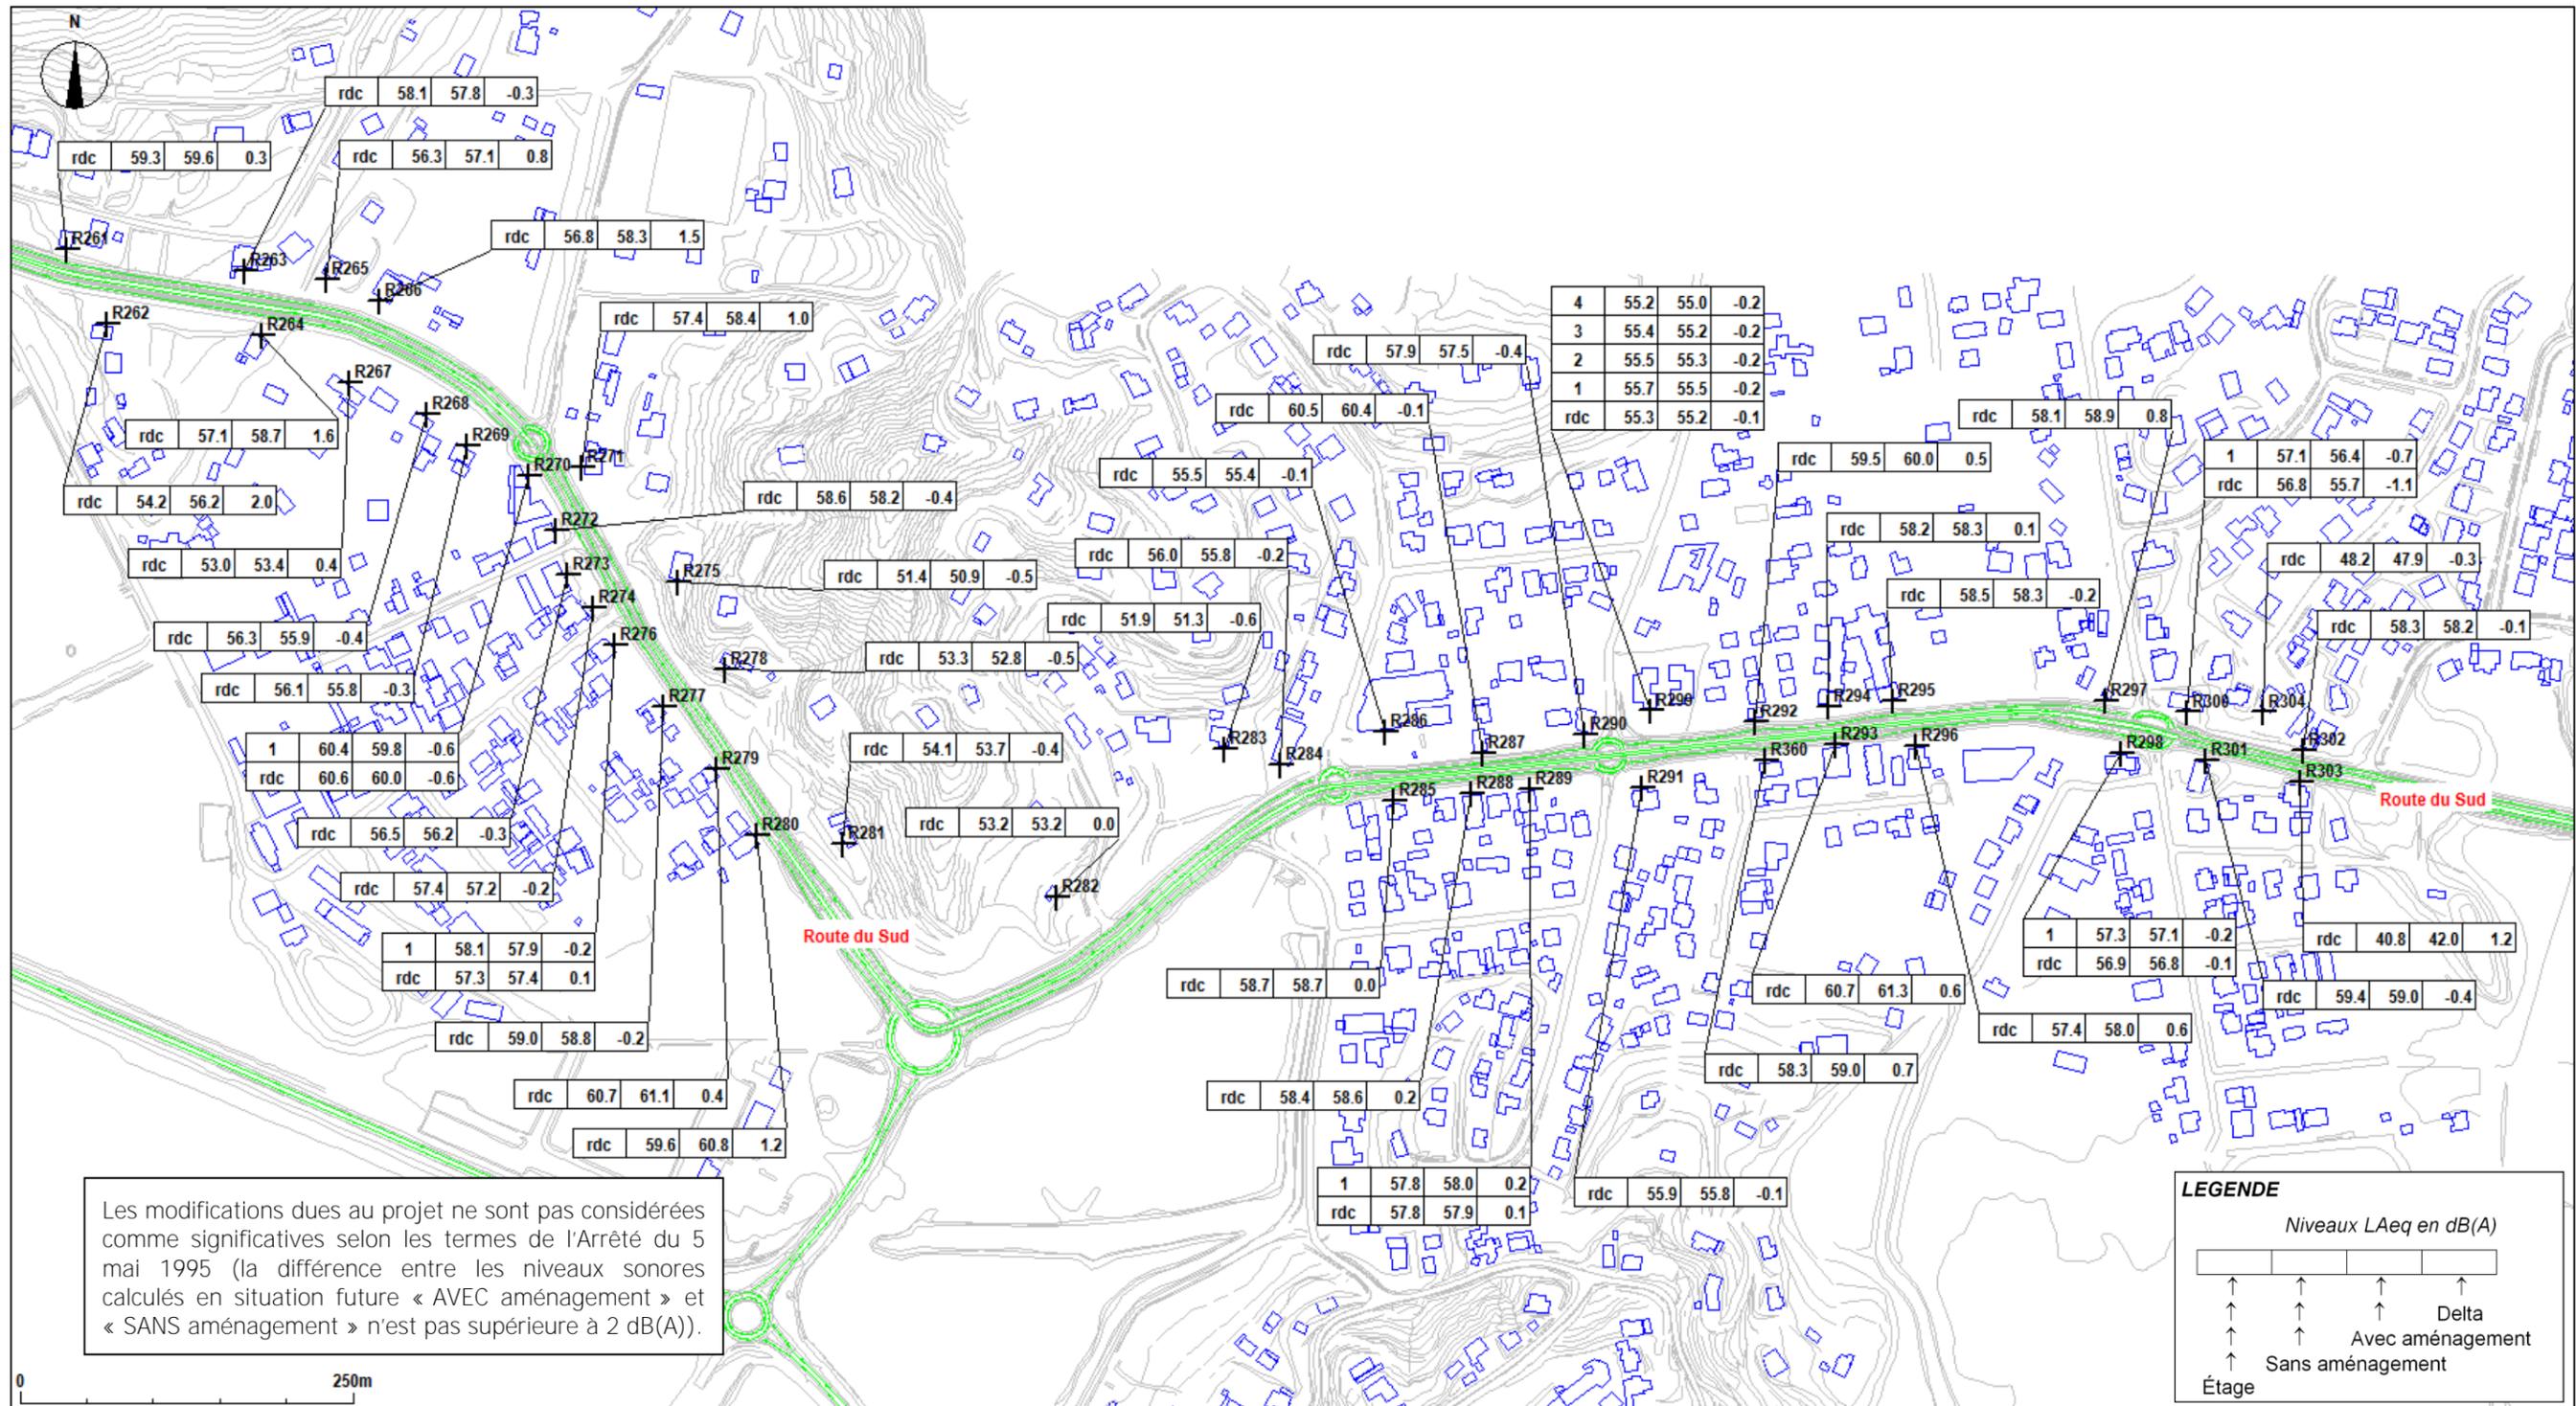
Figure 64 : SITUATION FUTURE NUIT – Niveaux sonores en façade – Route du Sud (secteur Est)
